Case : 173

充電コードをさしたまま走行したことで切れてしまい、びっくりして利用者がバランスを崩しそうになる

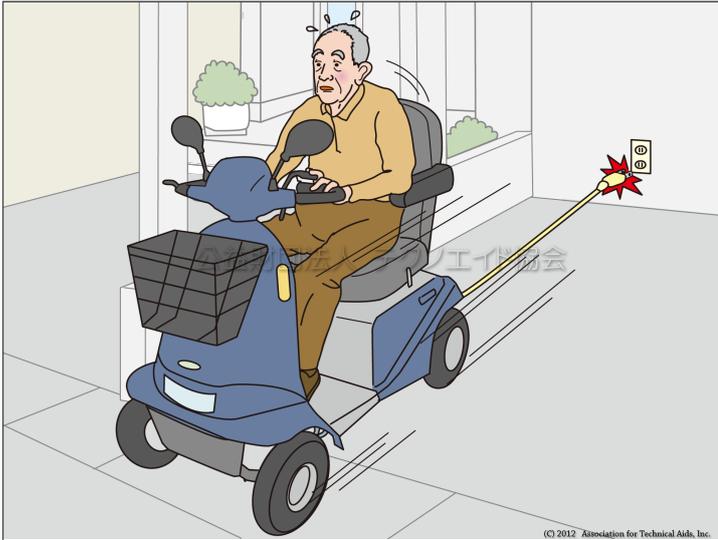
充電コードを抜き忘れたまま走行したため、充電コードが根元から切れた衝撃にびっくりして利用者がバランスを崩した

あわてて出かけようとしたのでしょうか？車いすの故障にもつながる事例で「うっかりミス」が強く疑われますが、最近の製品では、コンセントに差し込まれた状態でスイッチを入れるとアラーム音が鳴るなど、安全対策も進んでいます。このような人為的ミスから事故を防ぐ観点からも、安全対策の有無を確認し、選定の基準に加えることが大切です。

- 人：充電中であることを忘れていた
- 人：周りをよく確認せずに走行してしまった
- モノ：充電コードがコンセントに差し込まれていても走行できる構造だった
- モノ：充電コードが差し込まれているとアラームが鳴るなどの安全対策が施されていない
- 環境：充電コードが他のモノで隠れて見えなかった

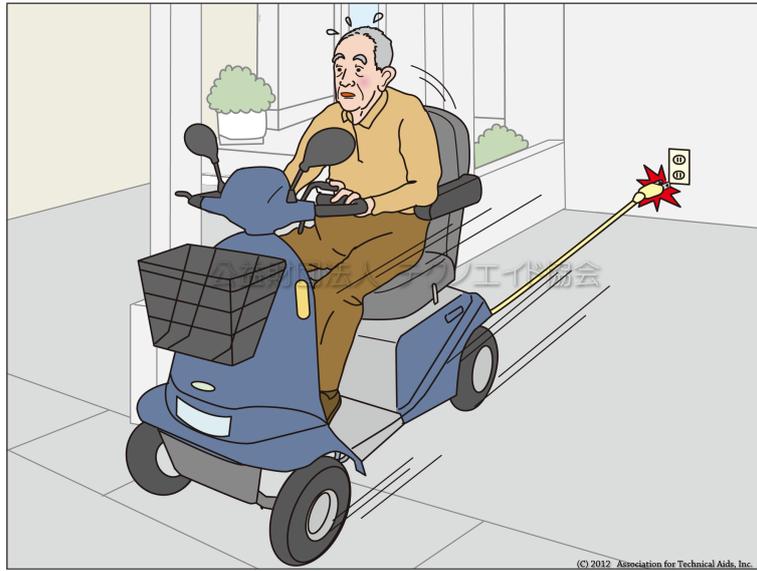
充電コードを抜き忘れたまま走行したため、充電コードが根元から切れた衝撃にびっくりして利用者がバランスを崩した
