福祉用具ヒヤリハット 研修教材 (講師用)

Case: 177

前後を間違えて設置したことで、すべり落ちそうになる

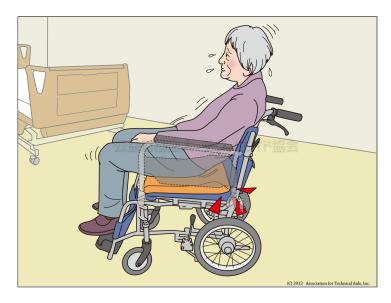
前後があり傾斜のついた車いす用クッションが前後反対に設置されていたため、車いすから転落しそうになった

福祉用具に慣れた事業者の視点では「見ればわかる」と安易に考えがちですが、一般の座布団に慣れた高齢者であれば、クッションに前後の方向があること自体が不思議かもしれません。利用する人の視点に立って丁寧に説明をすることで、このようなヒヤリ・ハットは減っていくのではないでしょうか。

人:車いす用クッションには前後があることを知らなかった

人:適当に車いす用クッションを設置してしまった

人:カバーを前後反対に装着していた

モノ:前後がある車いす用クッションがある

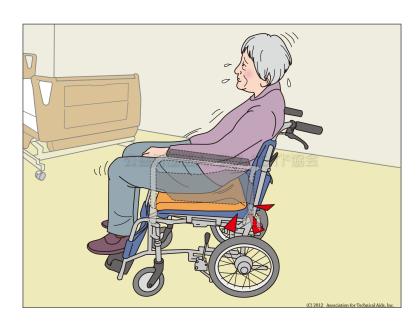
前後があり傾斜のついた車いす用クッションが前後反対に設置されていたため、車いすから転落しそうにな った
