Case : 185

運搬のためボードを持つとしたところ、外れて転倒しそうになる

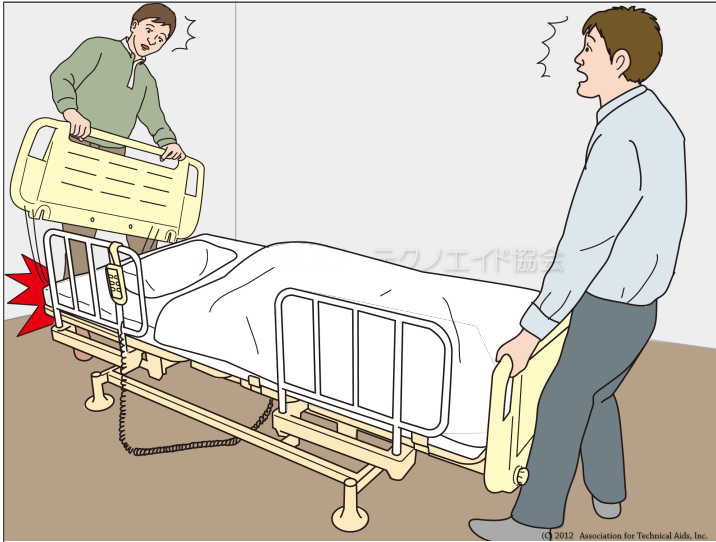
ベッドを動かそうとして、ボードをつかんで持ち上げようとしたところ、ボードが抜けてしまい転倒しそうになった

多くのベッドでは、洗髪などの目的でヘッドボードやフットボードが簡単に取り外せるような構造になっています。ベッドを熟知した人であれば、運搬前にロックを確認するなど安全を確保するでしょうが、在宅では家族がベッドを移動する場面もありますので、注意を喚起することが大切です。

人：ベッドの正しい運搬方法を理解していなかった

管理：ボードがしっかりと固定されていなかった

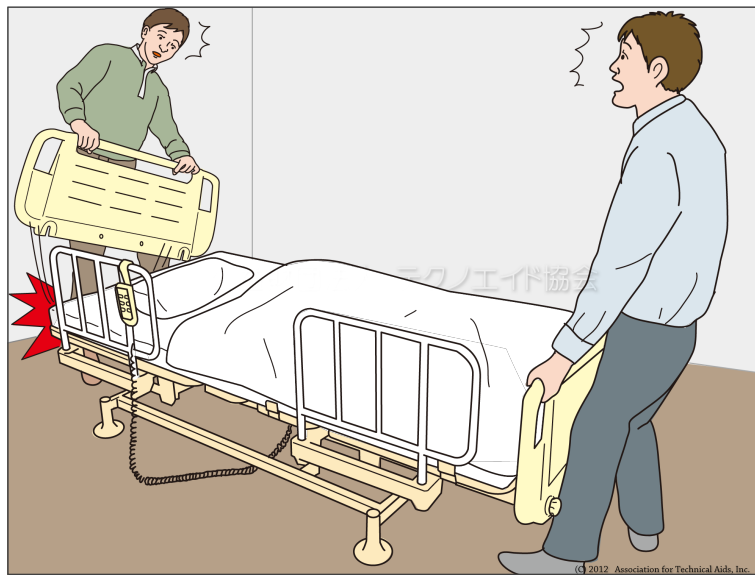
ベッドを動かそうとして、ボードをつかんで持ち上げようとしたところ、ボードが抜けてしまい転倒しそうになった
