Case : 187

ベッドの背上げ時、酸素チューブが引っかかってしまい抜けそうになる

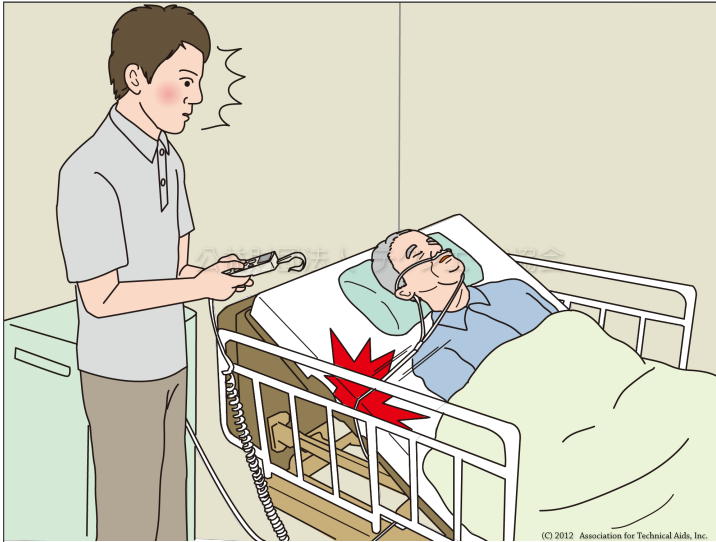
酸素チューブがベッドに引っかかっていることに気づかず操作したため、酸素チューブが抜けそうになった

利用者の心身の状況によっては、呼吸器や酸素吸入、導尿など様々なチューブが、挟まれたり、引っかかったりする危険を持っています。介護用のベッドでは様々な動きがあることで、その危険が一層高まっていますので、チューブの取り回しを検討し、必要に応じて固定するなどの対策をあらかじめ講じておく必要があります。

人：酸素チューブが引っかかっていることを見落としした

管理：酸素チューブの配線が悪かった

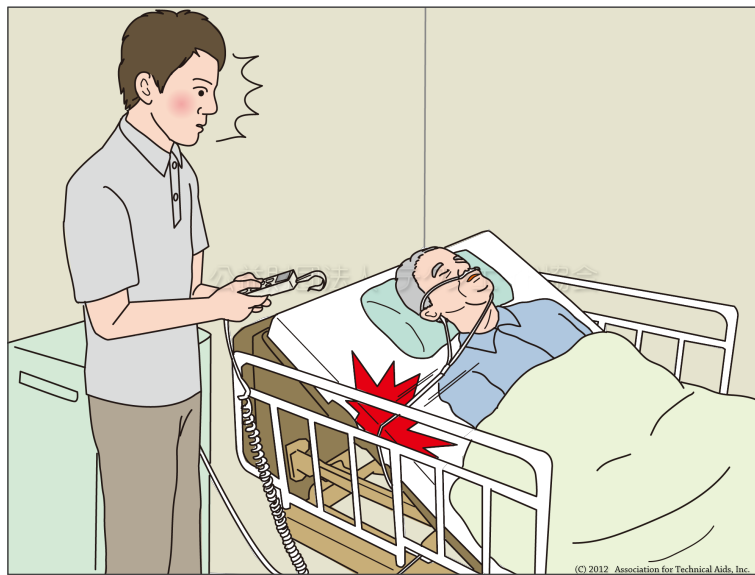
酸素チューブがベッドに引っかかっていることに気づかず操作したため、酸素チューブが抜けそうになった
