Case : 190

寝返りさせたところ、拘縮がひどいためベッドの柵（サイドレール）にぶつかってしまいケガをしそうになる

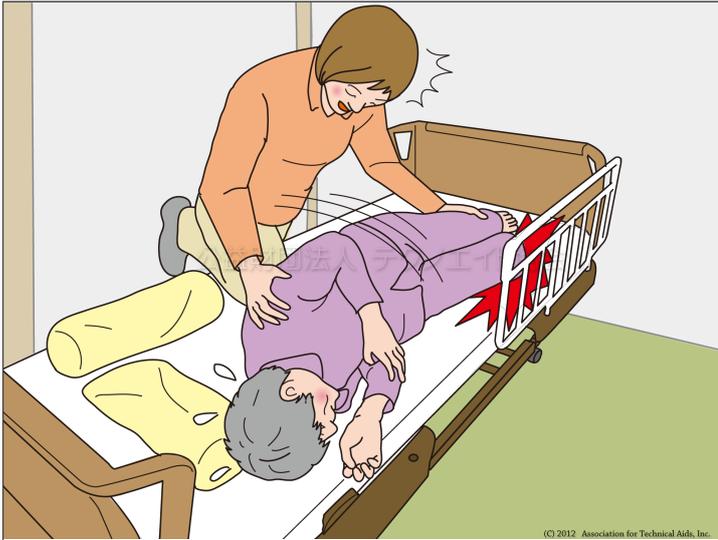
寝返りさせることに気を取られ、足元をよく見ずに寝返りさせてしまい、利用者の脚がベッドの柵（サイドレール）にぶつかってしまった

特に膝関節の屈曲拘縮がある人の寝返りを介助する場合、膝の動きに注意します。寝返りする前に身体の位置を修正するなど準備が必要な場合もあります。介護用のベッドというより介助方法に起因する事例と言えます。

人：寝返りさせることだけに集中して利用者を見ていなかった
モノ：ベッドの幅が狭かった

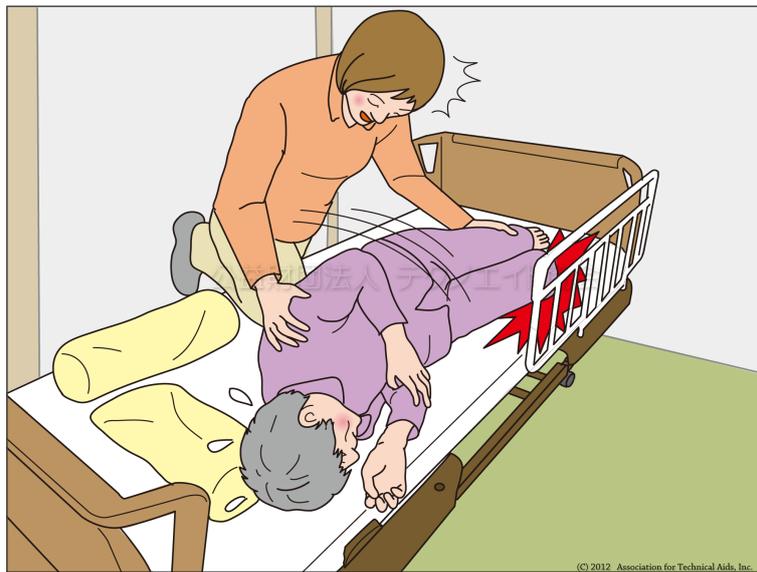
寝返りさせることに気を取られ、足元をよく見ずに寝返りさせてしまい、利用者の脚がベッドの柵（サイドレール）にぶつかってしまった
