Case : 199

足側が上がった状態でベッド上に乗り込んだため、部品が破損してしまう

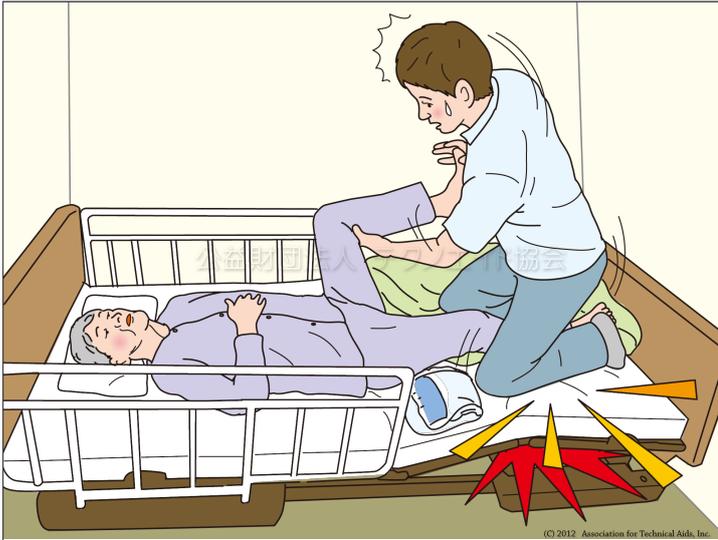
リハビリのためベッドに乗り込んだことで、脚ボトムの一部が壊れた

リハビリなどの目的でベッド上に介助者が乗ることがありますが、その時ベッドは、背や脚を下げ平らな状態にすることが基本です。背や脚が上がった状態で無理な力をかけると、部品の変形などの故障につながります。介助者のみならず、子どもがベッドの上で飛び跳ねることが原因で同様の故障が起こることもありますので、注意が必要です。

人：足側が上がっていることに気づかなかった

人：まさか破損するとは思っていなかった

モノ：リハビリなどの目的で利用者以外の人々がベッドに乗り込むことを想定して作られていない

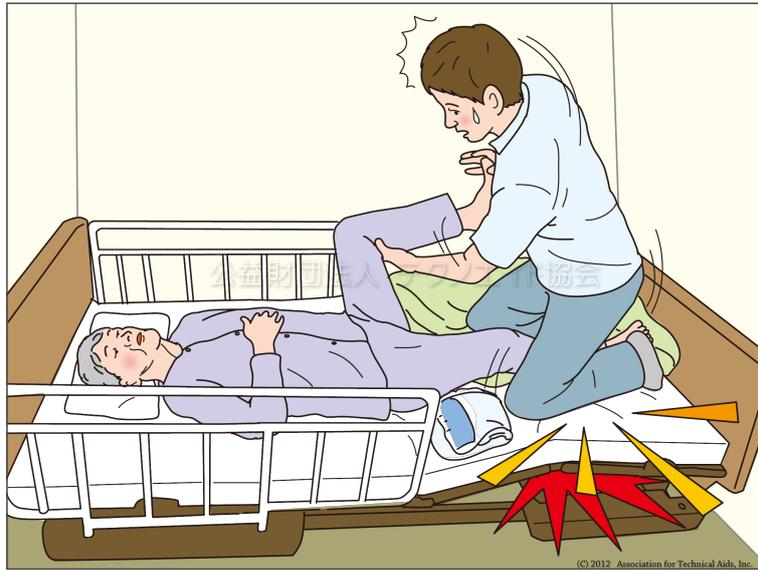
リハビリのためベッドに乗り込んだことで、脚ボトムの一部が壊れた
