Case : 199

足側が上がった状態でベッド上に乗り込んだため、部品が破損してしまう

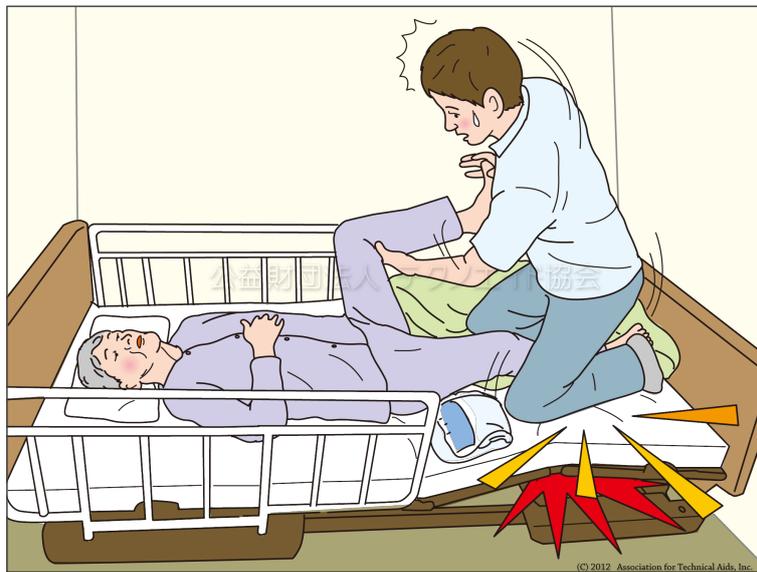
リハビリのためベッドに乗り込んだことで、脚ボトムの一部が壊れた
