Case : 215

ホースが折れ曲がっており、空気が流れなくなる

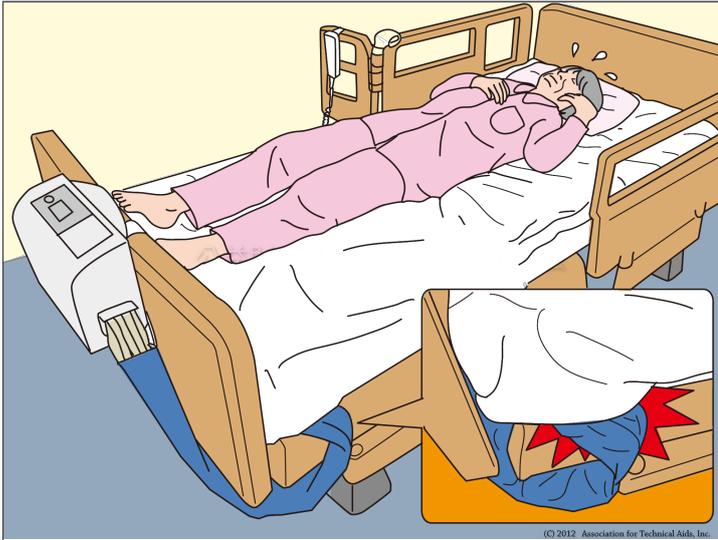
ポンプとマットをつなぐホースが途中で折れ曲がっていたため、空気が流れなくなっていた

この事例では、エアマットの取り扱いに不慣れな家族がシーツを交換した際に、ホースをシーツに巻き込んでしまったことが原因と報告されています。納品した事業者も、シーツ交換の際の注意事項を説明していなかったようです。福祉用具は、ほとんどの家族にとって初めて利用する道具です。スイッチなどの操作方法だけでなく、実際に使用する様々な場面を想定しての説明が求められます。

人：シーツ交換の際、ホースをいっしょに巻き込んでしまった

管理：ホースの取り回しを日常的に確認していなかった

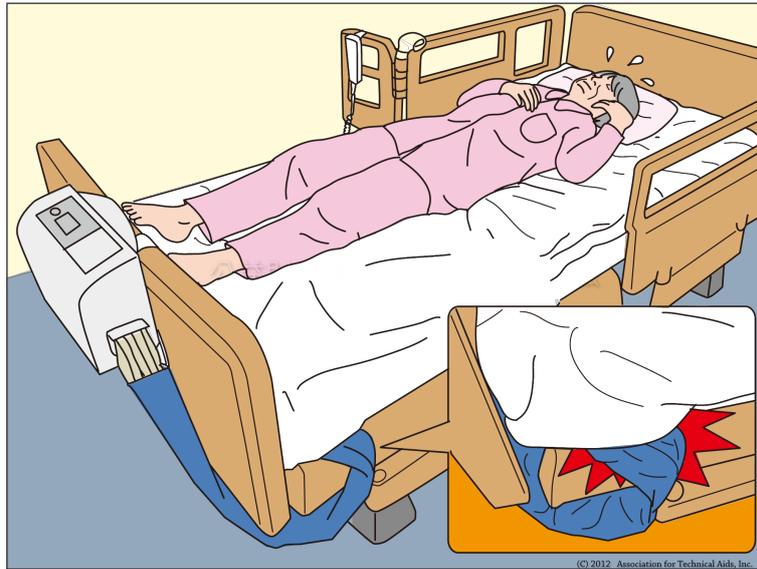
ポンプとマットをつなぐホースが途中で折れ曲がっていたため、空気が流れなくなっていた
