Case : 218

前方がよく見えず、転落しそうになる

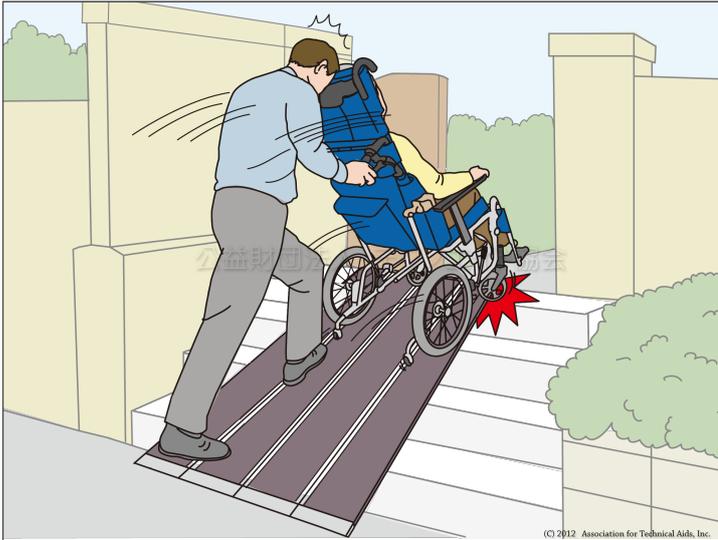
スロープを使って階段を越えようとしたが、前方がよく見えないまま車いすを押し上げたため、車いすごとスロープから転落しそうになった

後方から介助する視線では、利用者の足元付近は死角となることが多く、スロープなど限られた幅の中で進行しなければならぬときなどは神経を使います。スロープでは中心をまっすぐに進むことが基本ですが、余裕を持った角度の設定や、脱輪止めの側壁があるスロープなど、より安全性を高める選定も重要です。

- 人：前方がよく見えなかった
- 人：斜め方向に上がっていたが気にしなかった
- モノ：側壁がないタイプのスロープだった

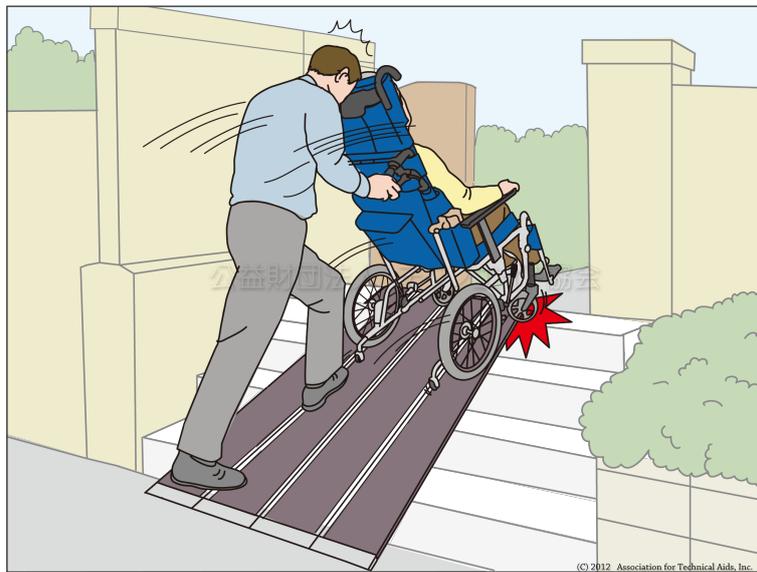
スロープを使って階段を越えようとしたが、前方がよく見えないまま車いすを押し上げたため、車いすごとスロープから転落しそうになった
