Case : 221

裏表を間違えて設置していたため、スロープがガタつく

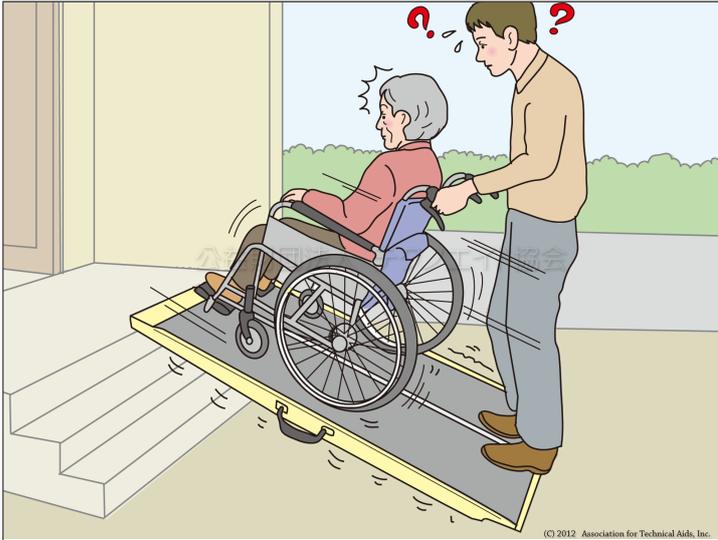
スロープ面を裏表反対に設置して走行したため、スロープがガタついた

裏面にはすべり止めの加工はなされておらず、また上端、下端には段差ができ、キャストが引っかかりやすくなるなど、すべりそうになること以外にも不都合な点があります。注意すれば防げることで、あわてずに確認するように心がけてください。

人：よく確認せずにスロープを設置した
 人：普段スロープを使わない人に設置をお願いした
 モノ：裏面でも走行出来てしまう構造だった

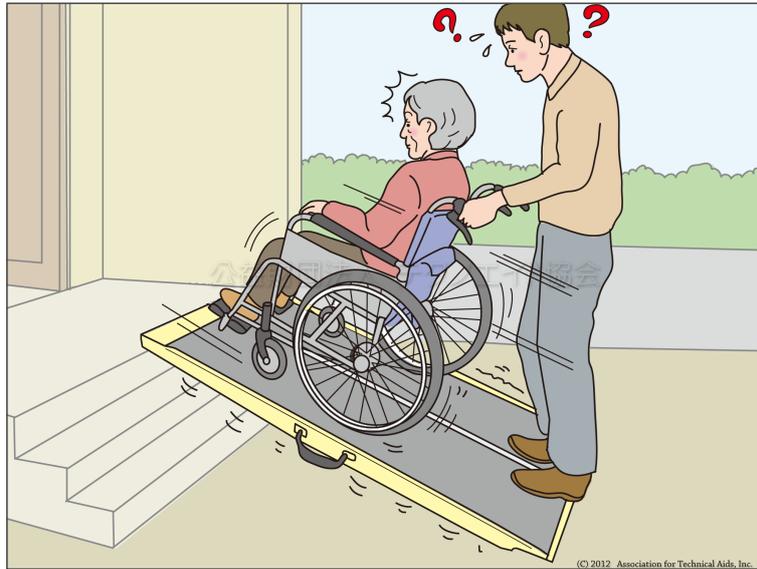
スロープ面を裏表反対に設置して走行したため、スロープがガタついた
