Case : 222

フットサポートの位置が低すぎたため、スロープにぶつかってしまう

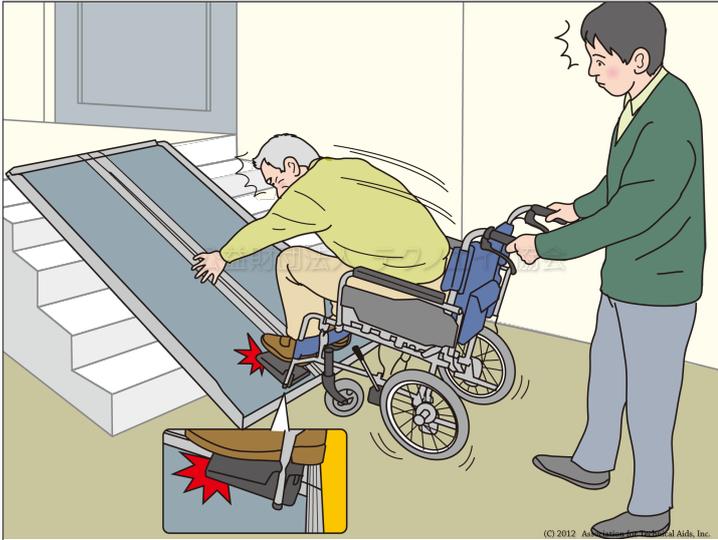
車いすのフットサポートを極端に下げているため、スロープに乗り込む際にぶつかってしまった

人：フットサポートを下げることによる影響を考えていなかった
 環境：スロープの角度が急だった

スロープを利用する際には、実際に利用する傾斜において、フットサポートや転倒防止バーが干渉しないかどうか確認をすることが大切です。干渉する場合、車いすの調整やスロープ角度の緩和などで対策を講じます。

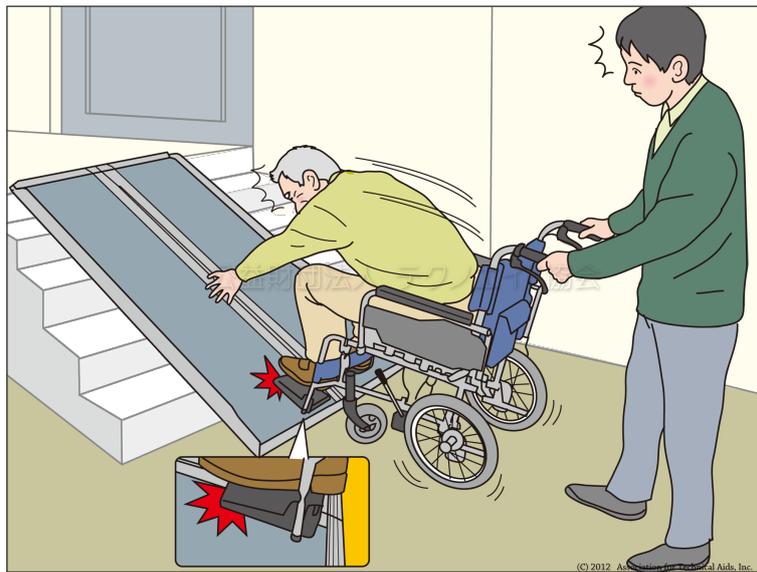
車いすのフットサポートを極端に下げているため、スロープに乗り込む際にぶつかってしまった
