Case : 228

床面とベースのわずかな段差につまづき、転倒しそうになる

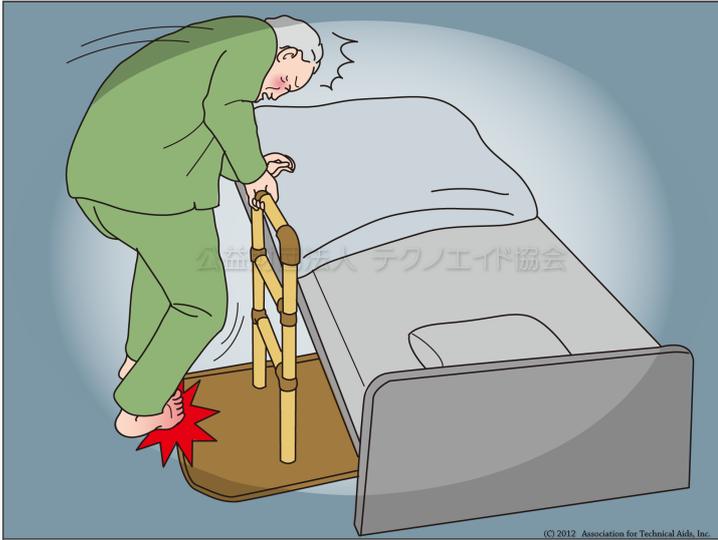
ベッドへ戻ろうとした際、床置き形手すりのベースにあるわずかな段差につまづき転倒しそうになった

特にすり足の高齢者の場合、ほんの2～3cmの段差でも足を引っかけてしまうことがあります。また、白内障など視覚の障害が起因して、段差を確認しづらい場合もあります。いずれにしても、段差を認識しやすい工夫をすることで、安全を高めることが可能です。

- 人：すり足で歩いていた
- 人：段差があることに気づいていなかった
- モノ：注意表示がなかった
- モノ：視力が衰えた利用者にはベースが見えづらい色だった
- 環境：部屋が暗くて足元が見えなかった

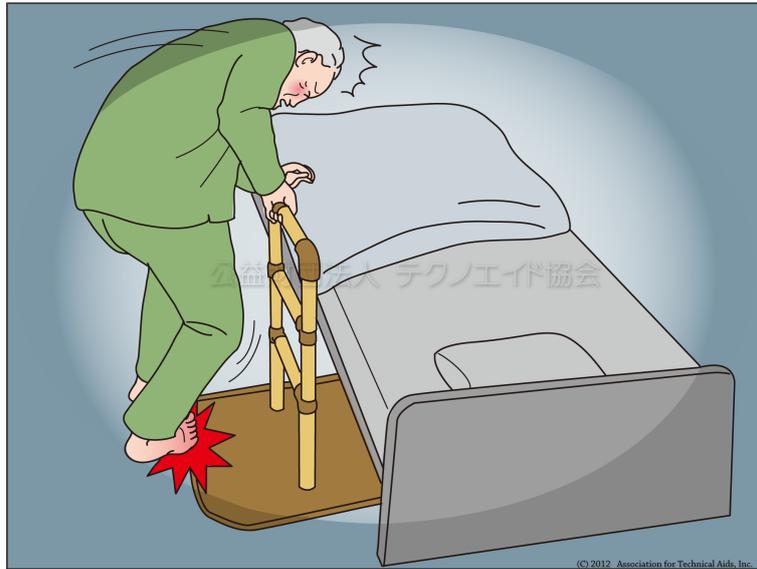
ベッドへ戻ろうとした際、床置き形手すりのベースにあるわずかな段差につまづき転倒しそうになった
