Case : 229

床置き形手すりが外れてしまい、転倒しそうになる

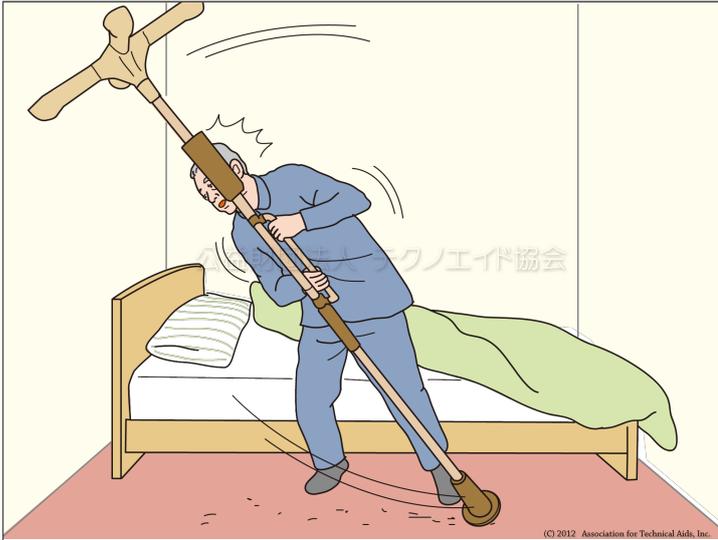
ベッドから立ち上がる際、床置き形手すりのグリップを持ったところ、急に手すりが外れてしまいバランスを崩した

このタイプの手すりは、適切に設置すれば使用上問題のない強度での固定が可能です。外れてしまう原因としては、天井の強度不足や不適切な設置方法が考えられます。取扱説明書をよく理解したうえでの設置や、日常からゆるみの確認を行う、ぐらつきなどがある場合にはメンテナンスを依頼するなどの対策が必要です。

- 人：設置方法が悪かった
- 人：設置ができない箇所に取り付けていた
- 管理：定期メンテナンスをしていなかった

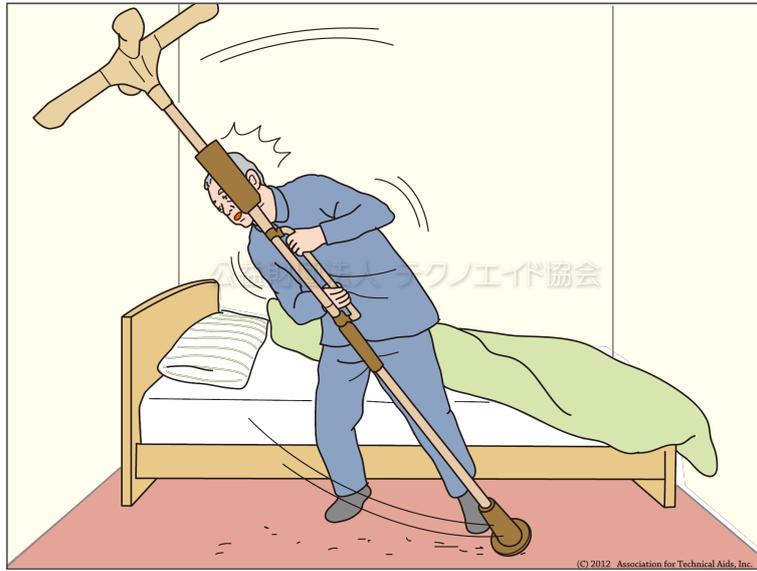
ベッドから立ち上がる際、床置き形手すりのグリップを持ったところ、急に手すりが外れてしまいバランスを崩した
