Case : 231

床面がカーペットに変わったことでキャストがうまく回転せず、転倒しそうになる

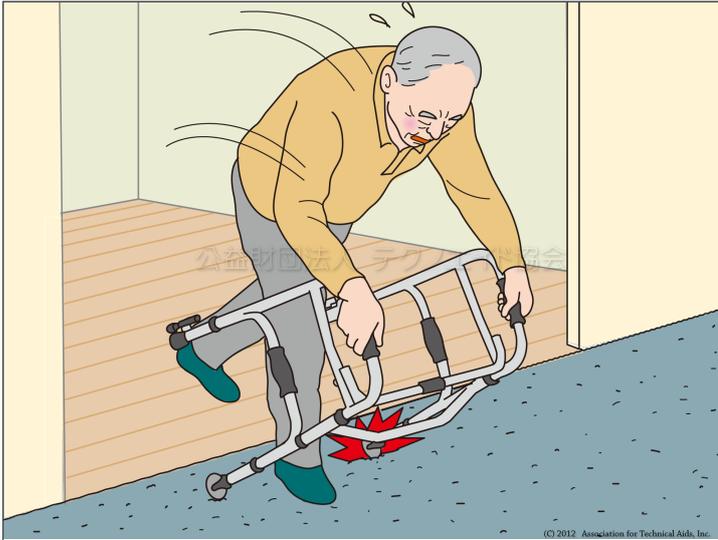
床面がカーペットに変わったことで、キャストがスムーズに回らなくなり、転倒しそうになった

床面の材質によりキャストの転がりに対する抵抗が異なりますので、材質の変わり目を通る際には注意が必要です。急に抵抗が大きくなって前方へバランスを崩すほか、急に抵抗が小さくなって歩行車のみが前方へ勢いを増してしまうなどの危険が想定されています。

- 人：床面が変わったのを確認していなかった
- 人：キャストの回転速度の変化に身体が順応しなかった
- モノ：床面が変わってキャストに対する摩擦力が増えた

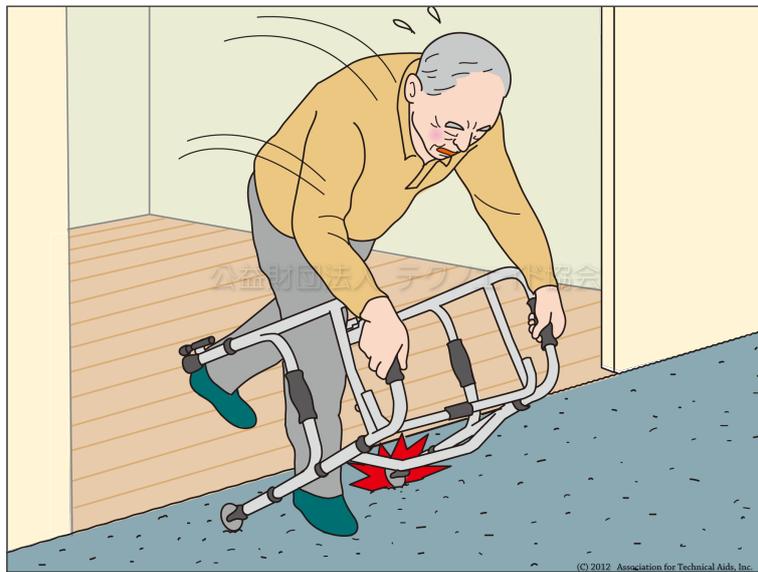
床面がカーペットに変わったことで、キャストがスムーズに回らなくなり、転倒しそうになった
