Case : 231

床面がカーペットに変わったことでキャストがうまく回転せず、転倒しそうになる

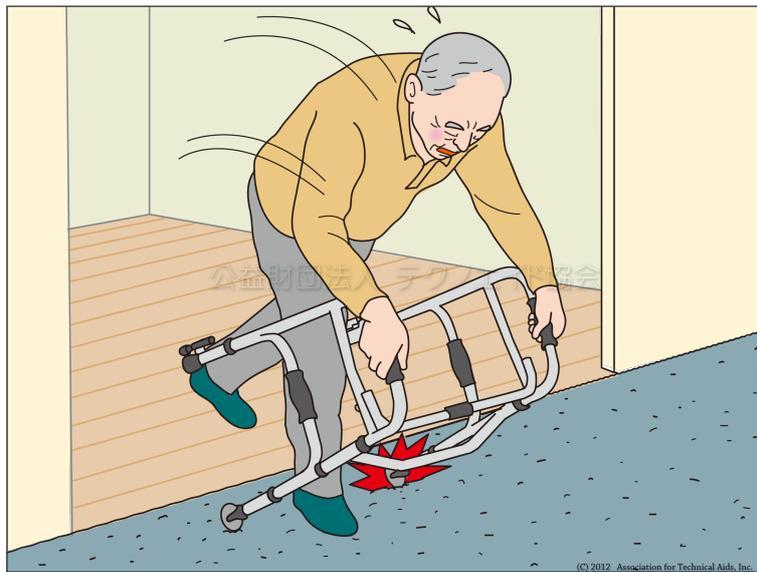
床面がカーペットに変わったことで、キャストがスムーズに回らなくなり、転倒しそうになった
