Case : 233

スリッパを直そうと前かがみになり、歩行車ごと転落しそうになる

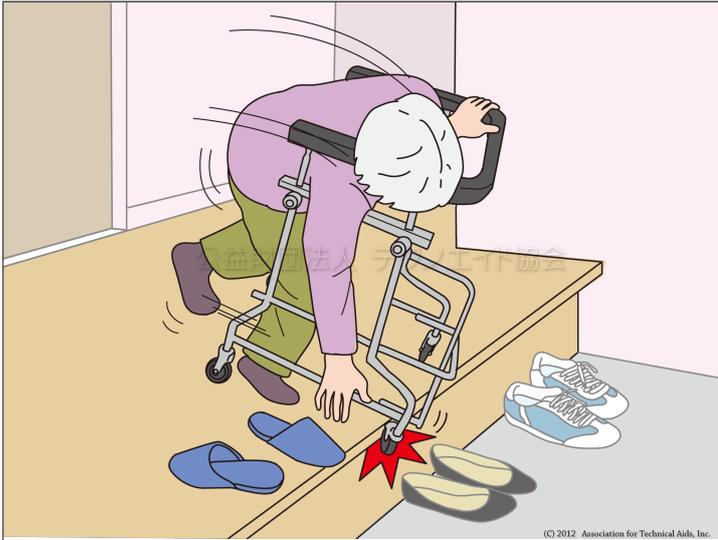
スリッパが脱ぎ捨てられていたことが気になり、揃えようとして手を伸ばしたところ、バランスを崩して土間に転落しそうになった

大きなケガにつながりかねない危険な事例です。歩行車ではスリッパ自体が移動の妨げとなることが考えられますので、安全な利用のためにはこまめに片づけるなど家族の配慮も大切です。

人：性格上、脱ぎ捨てられたスリッパが気になった

モノ：ブレーキがついていなかった

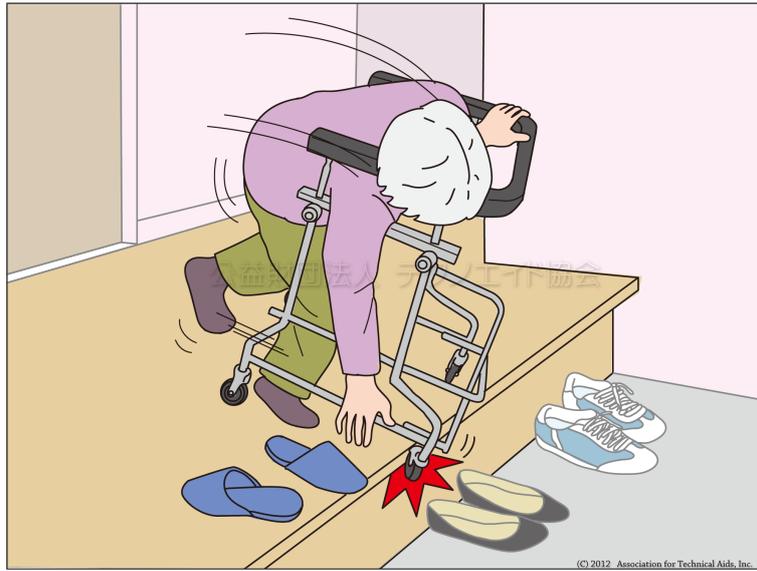
スリッパが脱ぎ捨てられていたことが気になり、揃えようとして手を伸ばしたところ、バランスを崩して土間に転落しそうになった
