Case : 236

反対側から押していたため、うまく操作できずバランスを崩して転倒しそうになる

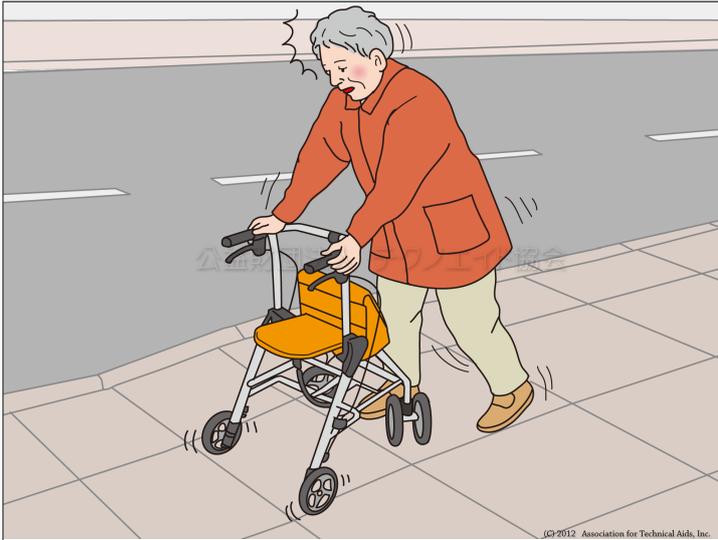
歩行車を反対側から押して使用していたため、うまく操作ができずにバランスを崩し、転倒しそうになった

安全のためには正しい使い方をすることが最も重要なポイントであることは言うまでもありませんが、なぜ反対側から押してしまったのかが気にかかります。前後の判断ができないような認知機能の問題であれば歩行車を安全に取り扱える状態とは言えません。前後の判断がしにくい形状の歩行車もありますので、使用前にしっかりと理解していただくことが大切です。

- 人：歩行車の前後を理解していなかった
- 人：認知症状だった
- モノ：反対側から押せる構造ではない
- 環境：狭い場所で、やむを得ず反対側から押した

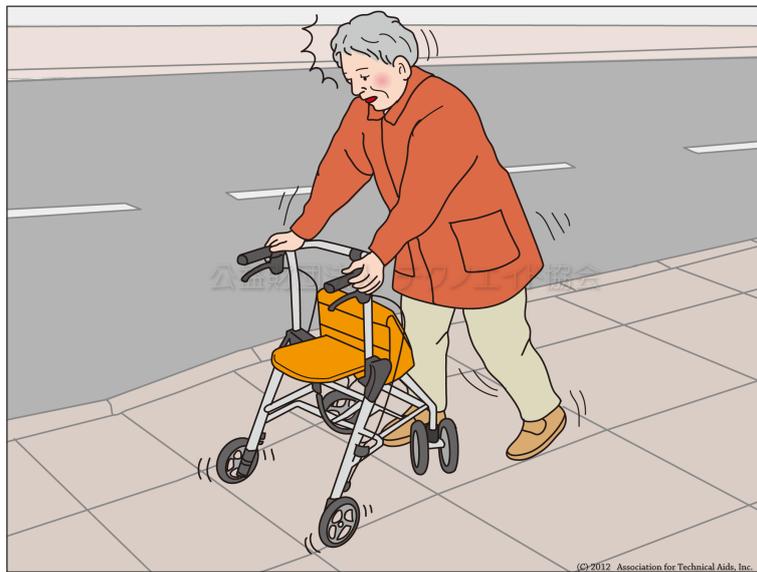
歩行車を反対側から押して使用していたため、うまく操作ができずにバランスを崩し、転倒しそうになった
