Case : 236

反対側から押していたため、うまく操作できずバランスを崩して転倒しそうになる

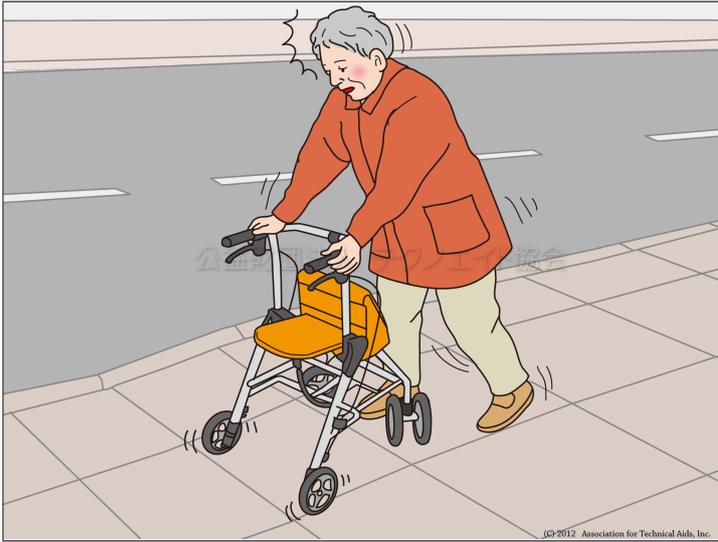
歩行車を反対側から押して使用していたため、うまく操作ができずにバランスを崩し、転倒しそうになった

安全のためには正しい使い方をすることが最も重要なポイントであることは言うまでもありませんが、なぜ反対側から押してしまったのかが気にかかります。前後の判断ができないような認知機能の問題であれば歩行車を安全に取り扱える状態とは言えません。前後の判断がしにくい形状の歩行車もありますので、使用前にしっかりと理解していただくことが大切です。

- 人：歩行車の前後を理解していなかった
- 人：認知症状だった
- モノ：反対側から押せる構造ではない
- 環境：狭い場所で、やむを得ず反対側から押した
