Case : 255

電源コードが抜けてしまい、徘徊に気づくのが遅れてしまう

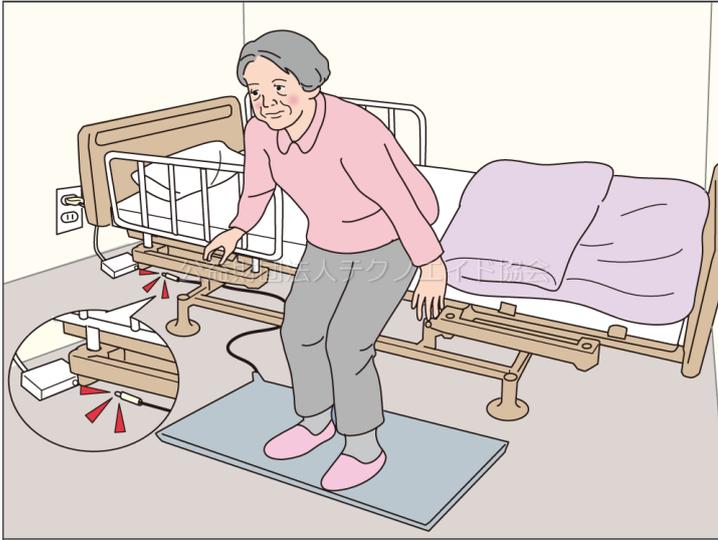
電源コードの配線が床上に放置され、抜けていたことに気づかず徘徊感知機器が作動しなかった

電源コードが床上に放置されると足にかかり転倒を誘発する要因にもなり危険です。また目立つ場所に配線があると認知症の本人が電源コードを抜いてしまったり、センサーを外してしまうこともあります。そのようなことも想定して設置する必要があります。接続部分の不具合が原因で差し込みが容易に外れてしまうこともありますので、頻回に発生するようであれば点検を依頼するべきかもしれません。

- モノ：長年の使用で劣化があり外れやすくなっていた
- 環境：電源コードが歩行などで触れやすい位置に放置されていた
- 環境：接続部分がベッドの奥にあり、外れているかどうかの目視がしづかった
- 管理：コードの管理を怠った

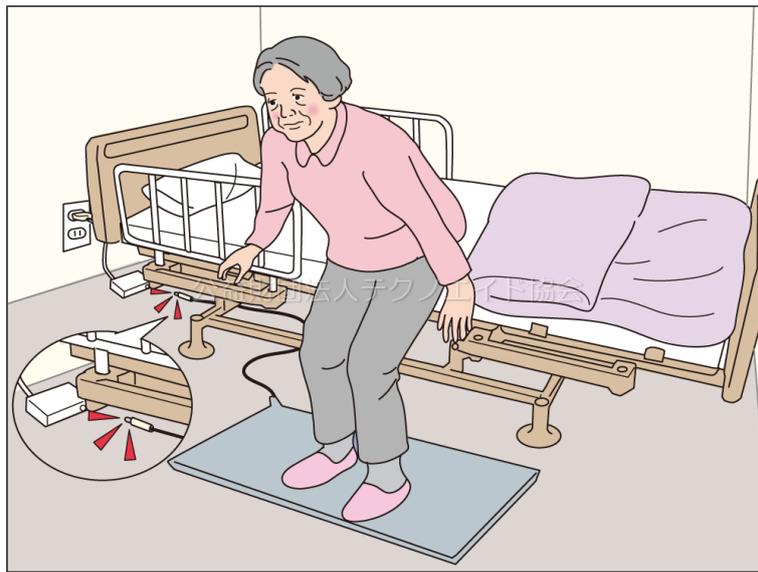
電源コードの配線が床上に放置され、抜けていたことに気づかず徘徊感知機器が作動しなかった
