Case : 256

マットにつまずき、転倒しそうになる

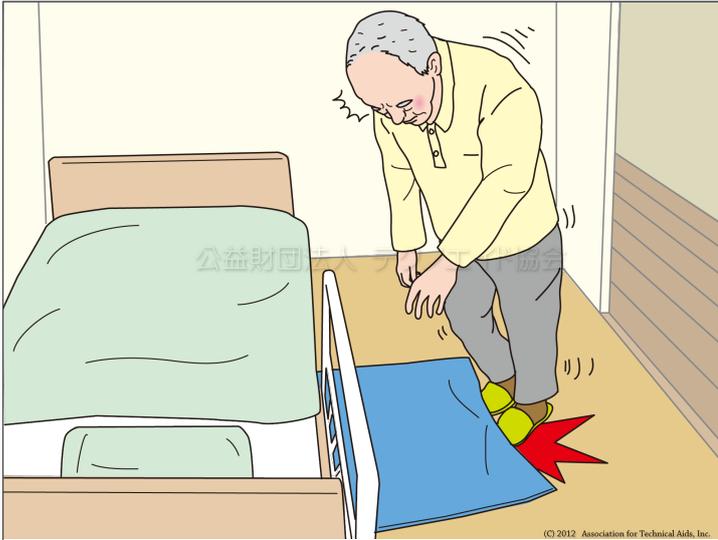
利用者が、設置していた徘徊感知機器のマットのわずかな段差につまずき、転倒しそうになった

特にすり足の高齢者の場合、ほんのわずかな段差でも足を引っかけてしまうことがあります。特にマット形状のものは、端部が浮き上がっていることがありつまずきやすいことがありますので、極力段差を少なくした設置方法をとる必要があります。

- 人：つまずくような場所にマットを敷いていた
- 人：すり足で歩行が不安定な利用者だった
- モノ：マットの一部が浮き上がりやすい形状の製品であった
- 管理：一定期間ごとに利用者の歩行状態の変化を確認するルールが出来ていなかった
