Case : 260

浴槽縁面と座面との間に高低差ができ、転落しそうになる

移動用リフト（つり具の部分を除く）
分類コード (CCTA95)	123618 (据置型リフト)
介護テクノロジー	—
二次元バーコード

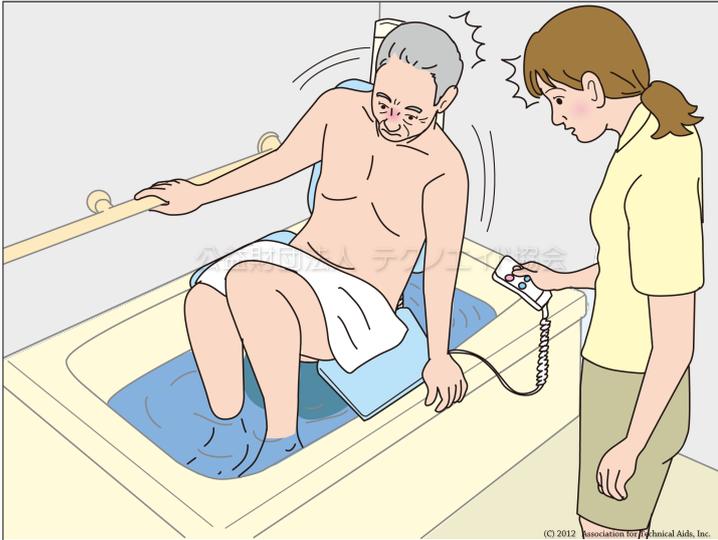
リフトの座面と浴槽縁の高さが合っていないまま利用者が浴室へ降りようとしたため、転落しそうになった

- 人：リフトの座面を上げすぎていることに気づかなかった
- モノ：リフトの座面が上がりすぎても止まらない仕組みだった

入浴用リフトの利用ではあらかじめ浴槽縁と座面の高さが合うように設定しておくことが大切です。また、座面に腰を下ろし体の向きを変え座位を保ちながら入浴動作を行うには、合わせて壁面に手すりを取り付けるなど、単にリフトの導入のみではない総合的な環境作りが重要です。

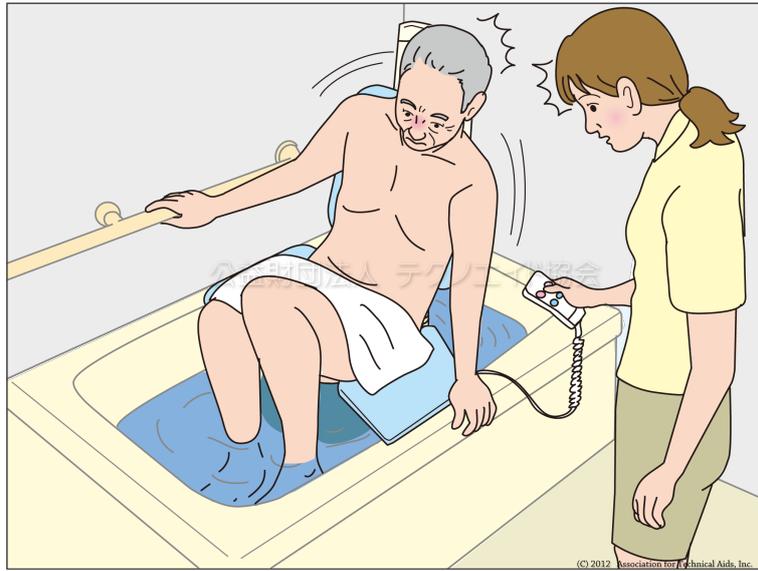
リフトの座面と浴槽縁の高さが合っていないまま利用者が浴室へ降りようとしたため、転落しそうになった
