Case : 267

前かがみになったところ、入浴用いすが前傾して転落しそうになる

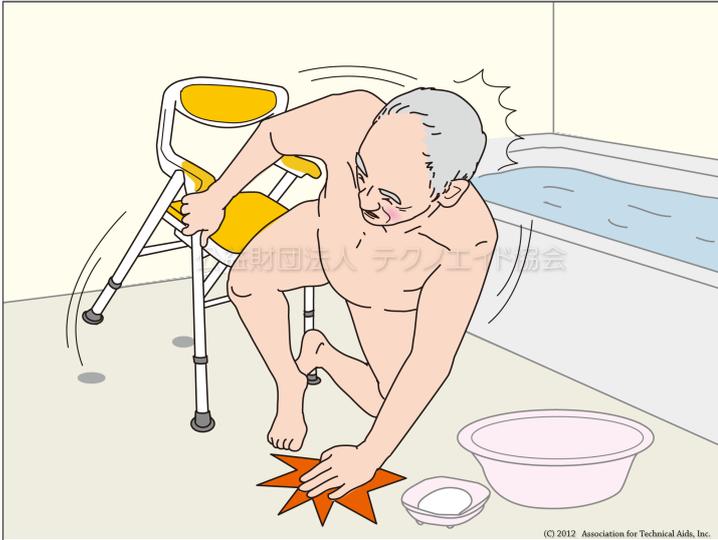
利用者が前かがみになったところ、突然入浴用いすのバランスが崩れて前傾し、座面から投げ出されてしまった

床に置いた洗面器に手を伸ばすなど、無理な姿勢で前かがみになったことなどが直接の原因ですが、浴室床の水勾配によっていす自体の安定感が欠けていた、利用者の脚力が低下しており、身体を支えられなかったことなども要因として考えられます。入浴用いすは、浴室での立ち座りを補助する目的では効果的な福祉用具ですが、床に置いたものを取りづらくなるといった短所もあります。立ち座りだけでなく動作全般に気を配り、すべての動作が安全に行われるよう、洗面器置台の利用などを合わせて検討する必要があります。

人：かがまなければ取れないモノを床に置いていた

人：立ち上がりのことだけを考慮して、床の洗面器に手が届きにくくなることを説明していなかった

環境：浴室だったので床面に排水のための勾配が付いていた

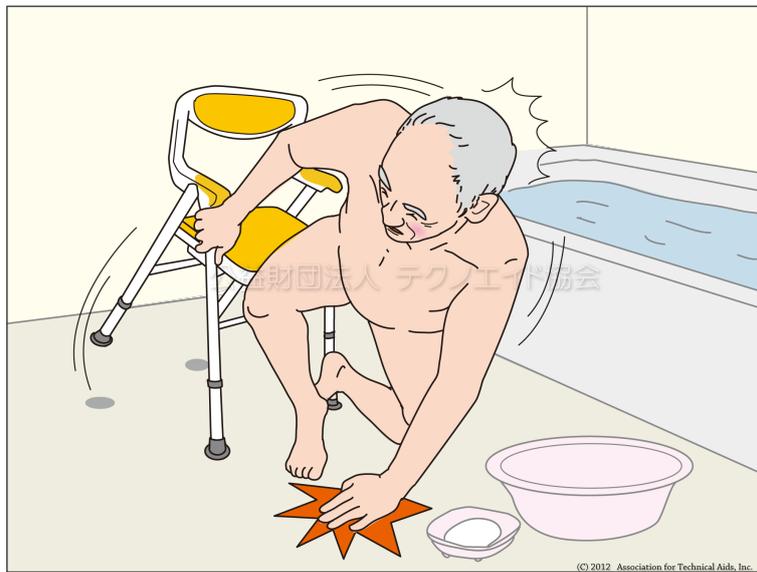
利用者が前かがみになったところ、突然入浴用いすのバランスが崩れて前傾し、座面から投げ出されてしまった
