Case : 269

入浴用いすにつかまって浴槽をまたぎ、本体ごと転倒しそうになる

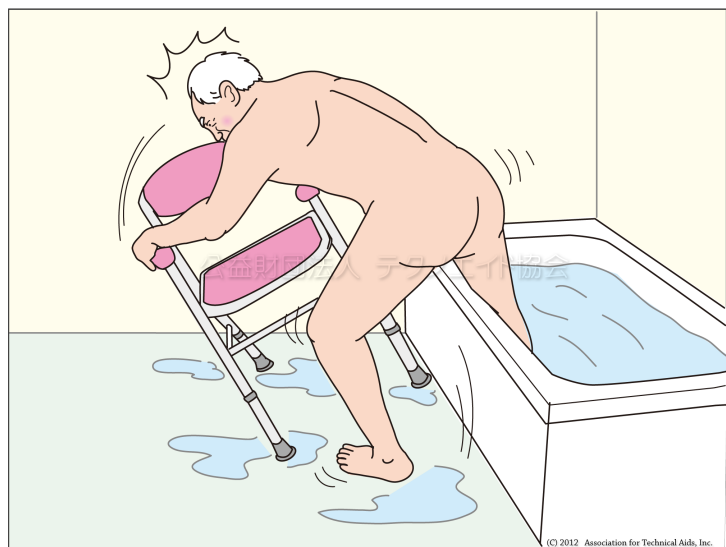
浴槽から出る際につかまるものがなかったため、近くにあった入浴用いすにつかまってしまい、本体ごと転倒しそうになった

動作の不安定な人は、動作の際に手近なモノに何でも掴まり頼ってしまいがちです。この事例もそのような場面で起きたものですが、普段から入浴用いすにつかまり頼っている動作が見過ごされていたのかもしれません。以前はそれほど不安なくできていた動作も、身体機能の衰えとともに徐々に不安定で危険な動作になり、それに気づかずにいるとある日突然事故という形で表面化することがあります。そうなっては遅いので、日常の動作を見極め、危険を判断することが大切です。

人：利用者の身体状況の変化を見過ごしていた

環境：他につかまるものがなかった

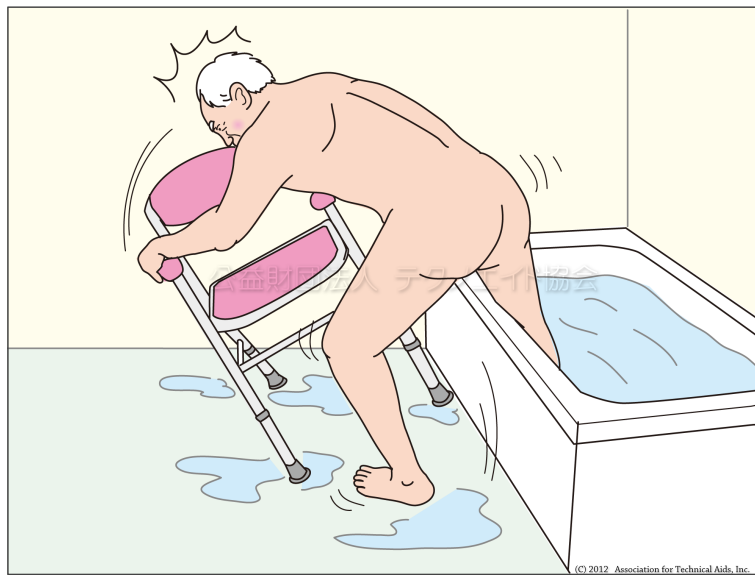
浴槽から出る際につかまるものがなかったため、近くにあった入浴用いすにつかまってしまい、本体ごと転倒しそうになった
