Case : 281

裏表を間違えて、マットごとすべりそうになる

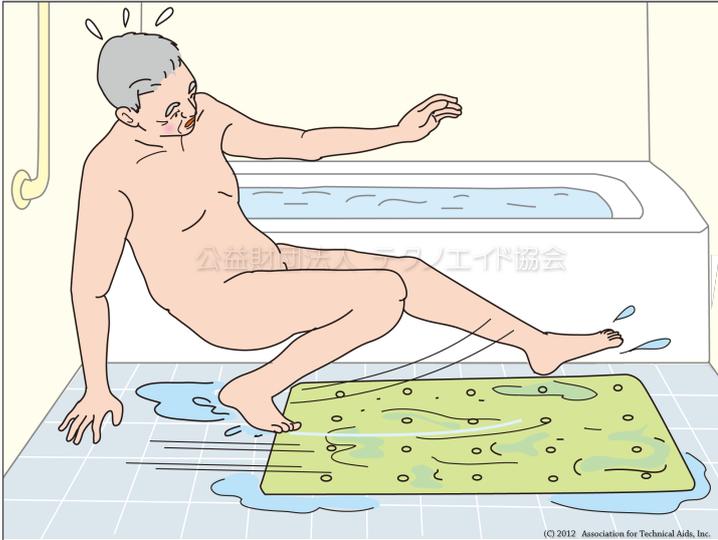
浴室用のすべり止めマットに裏表があることを知らず、裏返しで置いてしまったため、マットごとすべってしまった

入浴を安全に行うためのすべり止めマットで、吸盤ではないタイプでは、裏と表の違いが分かりづらいものがあります。間違えて反対に置いてしまうと、滑り止めの効果がないばかりか、かえって滑りやすくなる時もあり、とても危険です。また、種類によっては使用を浴槽内に限定しているものもあります。製品自体にはこのような使用上の注意点が表示されず、開封して使い始めるとわからなくなってしまうことも多く、納入時のしっかりとした説明が大切です。

- 人：裏表のある製品だということを知らなかった
- 人：裏返しで設置したことに気が付かなかった
- モノ：裏表の違いが分かりづらいデザインだった
- モノ：製品本体に注意事項の表記が無かった
- 管理：パッケージに記載されていた注意事項を捨ててしまった

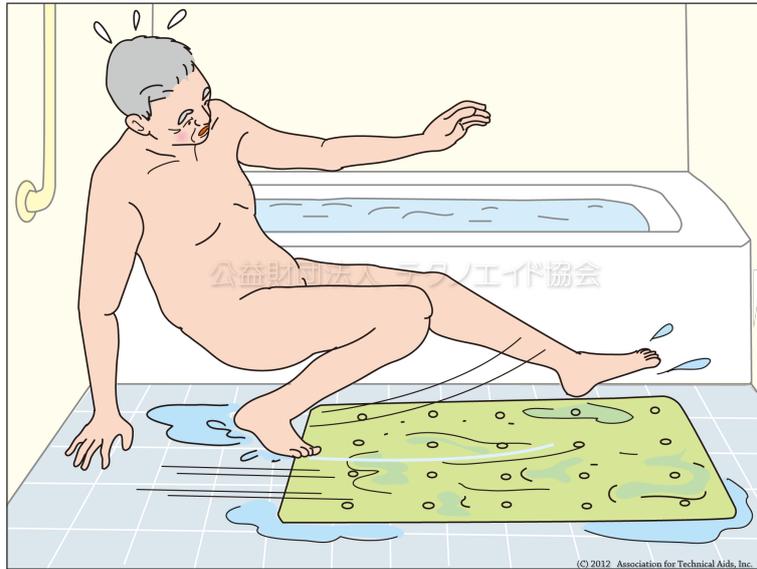
浴室用のすべり止めマットに裏表があることを知らず、裏返しで置いてしまったため、マットごとすべってしまった
