福祉用具ヒヤリハット 研修教材 (講師用)

Case: 281

裏表を間違えて、マットごとすべりそうになる

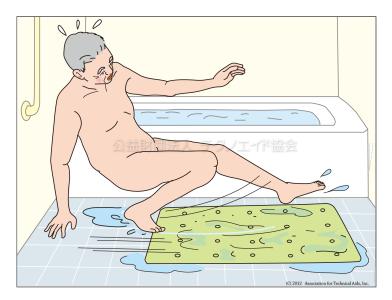
浴室用のすべり止めマットに裏表があることを知らず、裏返しで置いてしまったため、マットごとすべってしまった

入浴を安全に行うためのすべり止めマットで、吸盤ではないタイプでは、裏と表の違いが分かりづらいものがあります。間違えて反対に置いてしまうと、滑り止めの効果がないばかりか、かえって滑りやすくなる時もあり、とても危険です。また、種類によっては使用を浴槽内に限定しているものもあります。製品自体にはこのような使用上の注意点が表示されず、開封して使い始めるとわからなくなってしまうことも多く、納入時のしっかりとした説明が大切です。

人:裏表のある製品だということを知らなかった 人:裏返しで設置したことに気が付かなかった モノ:裏表の違いが分かりづらいデザインだった モノ:製品本体に注意事項の表記が無かった

管理:パッケージに記載されていた注意事項を捨ててしまった

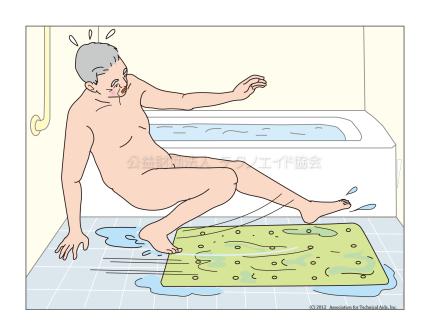
浴室用のすべり止めマットに裏表があることを知らず、裏返しで置いてしまったため、マットごとすべって しまった
