Case : 29

ベッド用グリップにパジャマが引っかかり、転倒しそうになる

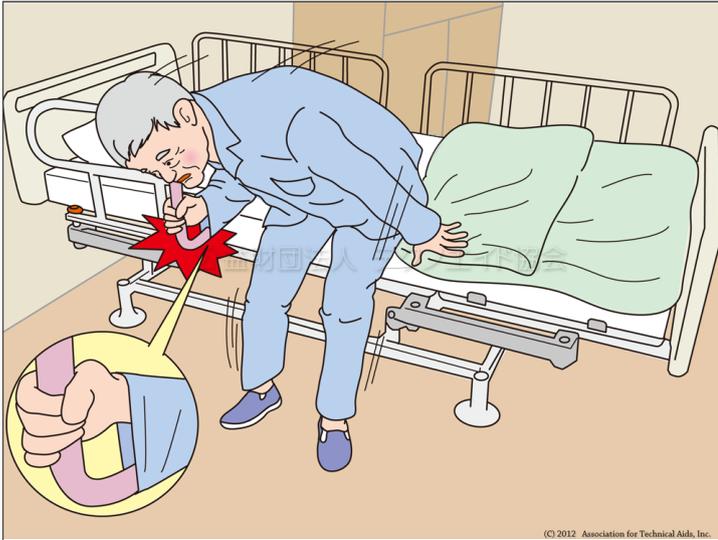
ベッドから降りようとしたところ、大きく開いた袖口がベッド用グリップに引っかかりバランスを崩した

袖口が引っかかり転倒する事例のほか、襟が引っかかって窒息する事故事例が報告されています。洋服を引っ掛けやすい突起がないかベッドやベッド用グリップを確認し、リスクとして認識することが重要です。新しいタイプのベッドやベッド用グリップではこの点の改善が進んでいるので、可能であれば機種の変更をお勧めします。

- 人：袖口の広いパジャマを着ていた
- モノ：ベッド用グリップが引っかかりやすい形だった
- 環境：このようなリスクに対して注意を喚起してくれる人が周囲にいなかった

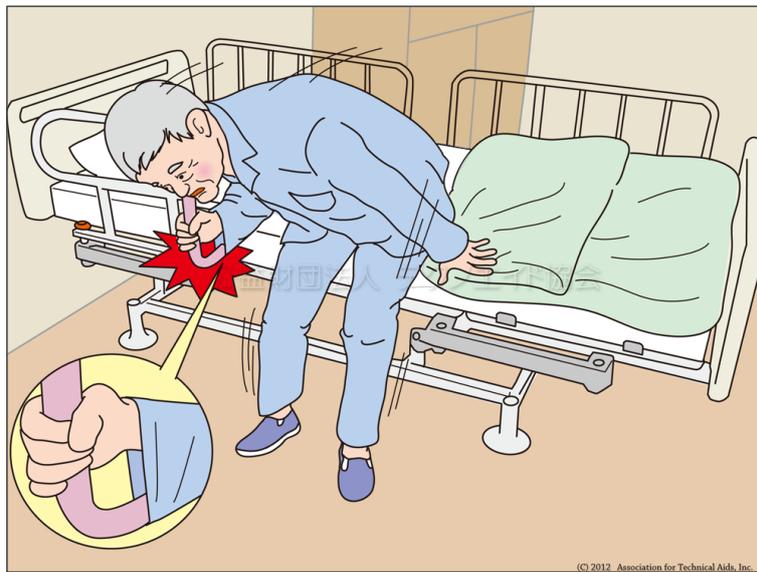
ベッドから降りようとしたところ、大きく開いた袖口がベッド用グリップに引っかかりバランスを崩した
