Case : 297

転倒防止装置を解除したのち、戻すのを忘れて転倒しそうになる

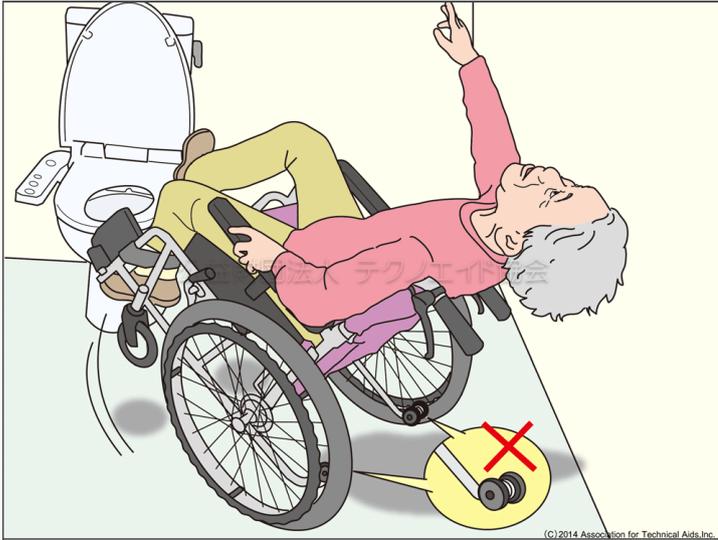
便器からの移乗で車いす座面に座った瞬間、勢いがありすぎてそのまま後方に転倒しそうになった

転倒防止装置を元に戻すことを忘れてしまったことなどが原因です。忘れないように工夫することが基本ですが、「忘れる」ことは人にとって無くすことのできないことととらえましょう。転倒防止装置を解除する場所としては玄関などの段差部分がありますが、そのような場所で解除しなくても昇降できるよう環境を整えることも一案です。移乗についても、お辞儀をしながらゆっくりと座るといった、勢いのつかないような方法を検討しましょう。安定性の高い車いすもありますが、自操での走行性が低下するなどの欠点もあることに留意して選定しましょう。

- 人：転倒防止装置の重要性の認識が甘かった
- 人：勢いのつかない移乗動作ができていなかった
- モノ：後方に重心を崩しやすい車いすであった
- 環境：移乗のための手すりがついていなかった

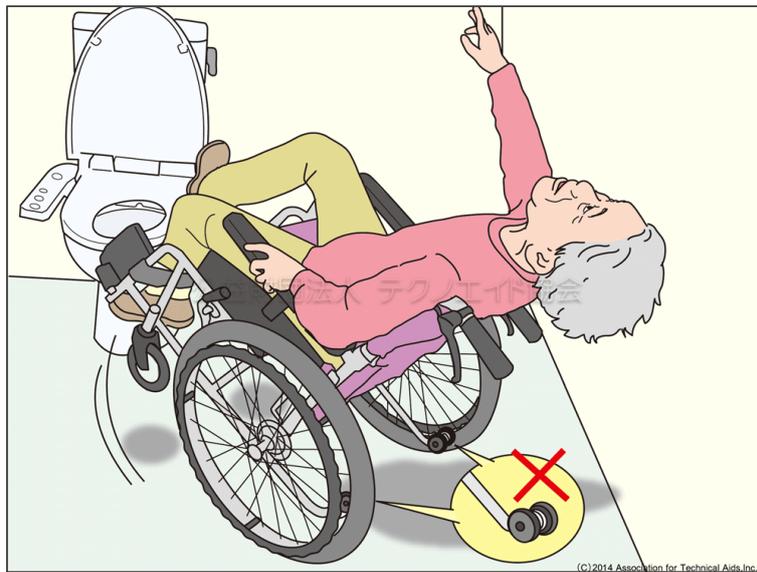
便器からの移乗で車いす座面に座った瞬間、勢いがありすぎてそのまま後方に転倒しそうになった
