Case : 310

福祉車両に乗り込もうと後方のスロープを上がっていた時に本人の頭をぶつけそうになる

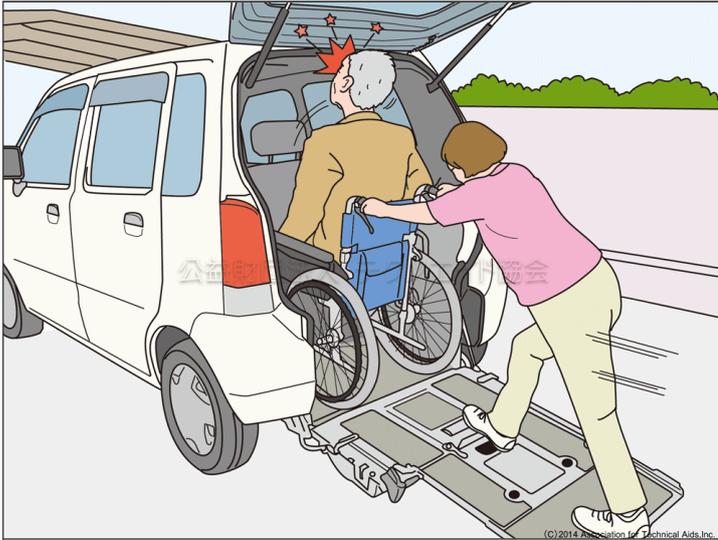
スロープ式の福祉車両で送迎の際、車いすがスロープから脱輪しないよう注意を払っていたら、開口部の上の枠に本人の頭をぶつけそうになってしまった

介護場面で頭をぶつけそうになるという場所はあまりなく、どうしても頭には注意が向かないこともあるでしょう。車両の大きさや本人の背の高さに関連することはもちろんですが、車いすの座面高さも影響することから、普段の慣れた介護でも車いすが変わった時などにも注意が必要です。

- 人：スロープ面ばかりに気を配っていた
- 人：まさか頭をぶつけるとは思っていなかった
- モノ：小さな車で、開口が低かった
- モノ：普段とは違う車いすを利用していた
- 環境：雨が降っていたので急いで中に入ろうとした

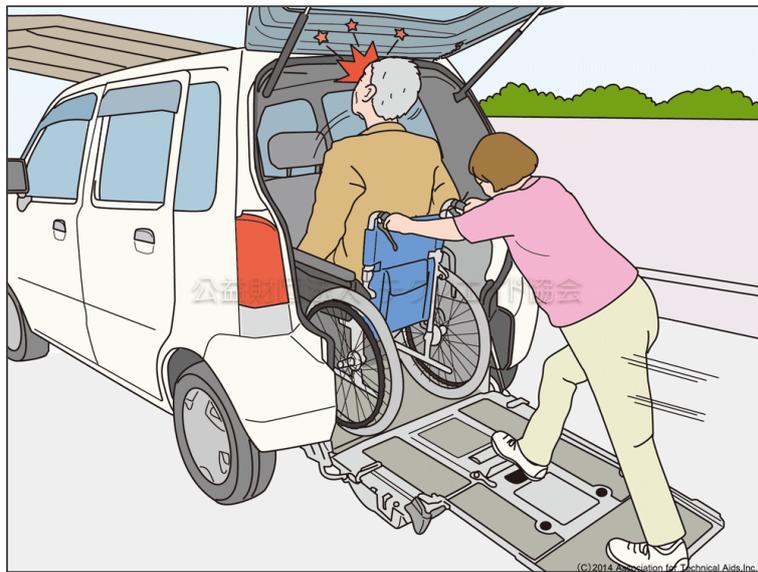
スロープ式の福祉車両で送迎の際、車いすがスロープから脱輪しないよう注意を払っていたら、開口部の上の枠に本人の頭をぶつけそうになってしまった
