Case : 311

キャスタにゴミが絡まり、転倒しそうになる

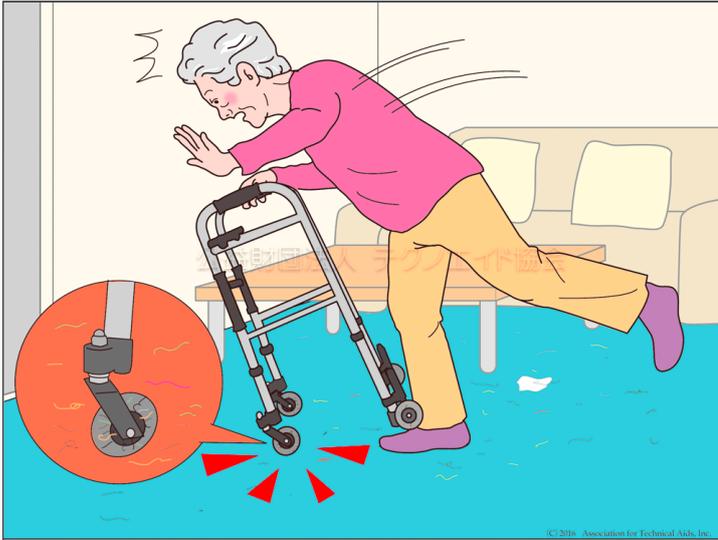
歩行器のキャスタの軸の部分にゴミ等が絡まって動きが悪くなり、歩こうとしたが急制動がかかり、前方へバランスを崩した

人の長い髪や動物の毛、糸くず、ホコリなどが散乱している自宅等においては、長期間の歩行器の使用で、キャスタ軸の部分に髪の毛やほこり等が絡まってきます。その結果、キャスタの回転が鈍ったり、急制動を起こしてバランスを崩すようになることがあります。定期的にキャスタの軸のゴミ等を取り、左右の回転を確認しましょう。

- 人：キャスタのメンテナンスができていなかった
- 人：本人が虚弱な為に掃除ができなかった
- 環境：人の長い髪や動物の毛、糸くず、ホコリなどが散乱していた
- 管理：定期的なメンテナンスのルールを決めていなかった

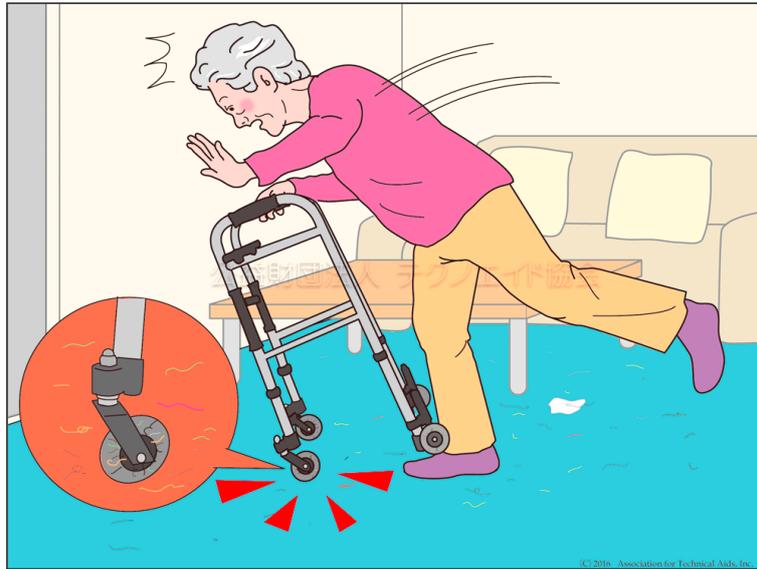
歩行器のキャスタの軸の部分にゴミ等が絡まって動きが悪くなり、歩こうとしたが急制動がかかり、前方へバランスを崩した
