Case : 325

歩行車から椅子に移ろうとした際に、歩行車が移動し転倒しそうになる

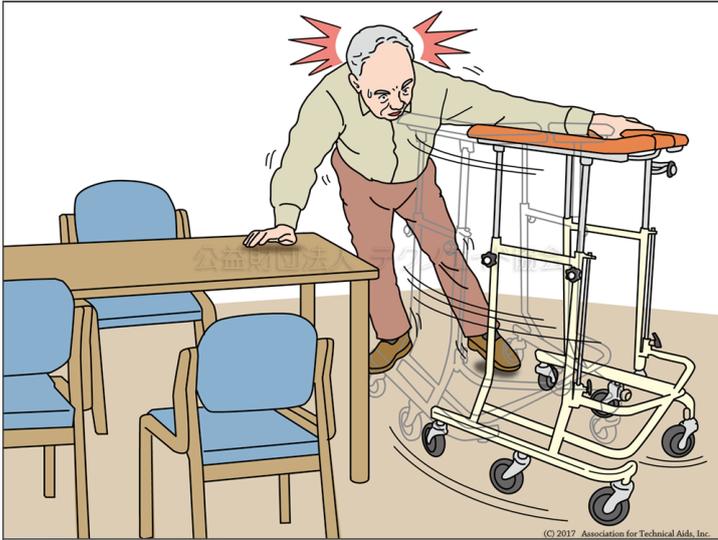
脊髄小脳変性症の人が、ブレーキ機能のない歩行車からテーブルの椅子に移ろうとした際に、テーブルに伝う前に歩行車が動いてバランスを崩しそうになった。

脊髄小脳変性症の人は、手足や動作のふらつき（失調症状）が徐々に進行するため、以前は安全にできていても徐々にできなくなることがあります。歩行車がテーブルに接近しにくい環境要因も誘引になっています。定期的なリハビリ専門職の生活動作の評価・助言を受けつつ、ブレーキ機能の付いた歩行車や安定したテーブルなどの環境調整の見直しが必要です。

- 人：手足や動作のふらつき、病状の進行が影響した
- モノ：歩行車にブレーキがなく、テーブルに接近しにくい形状だった
- モノ：歩行車が接近しにくいテーブルの脚の構造だった
- 管理：定期的な病状評価と生活動作の確認が不十分だった

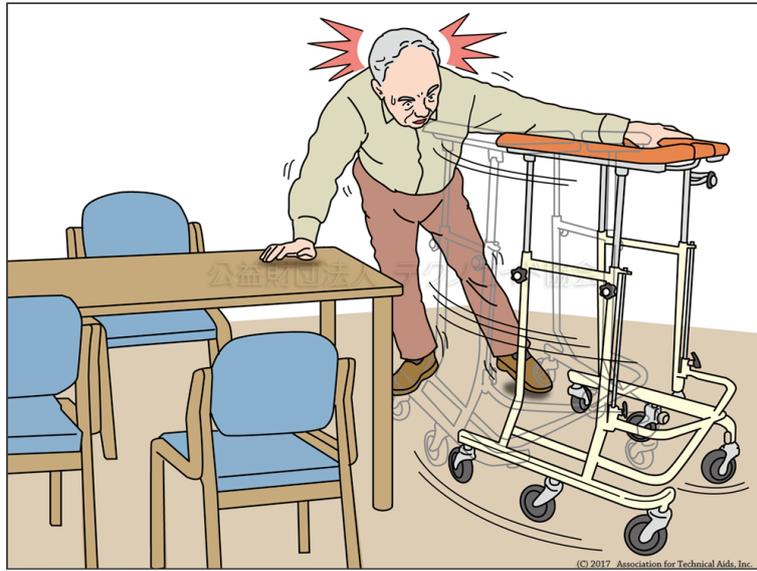
脊髄小脳変性症の人が、ブレーキ機能のない歩行車からテーブルの椅子に移ろうとした際に、テーブルに伝う前に歩行車が動いてバランスを崩しそうになった。
