Case : 330

クッションにビニールでカバーをしていた為に、お尻がすべり、転落しそうになる

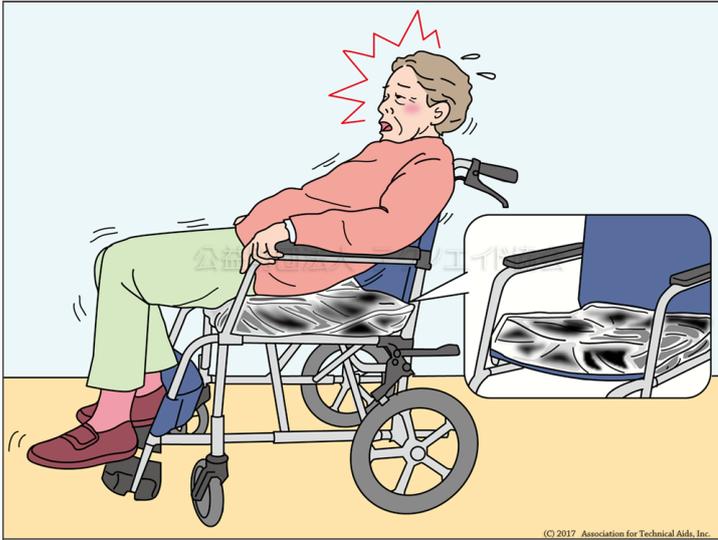
納品後の車いすクッションにビニールでカバーをしていた為に、お尻がすべり、転落しそうになった

失禁で汚すことを気にして、納品後の車いすクッションにビニールでカバーをして使用する人がいます。しかし、ビニールの為にお尻がすべりやすく、ずり落ち転落の原因となるので、既定の使用方法を守るよう説明する必要があります。

- 人：借物を汚してはいけないという気を使った
- 人：ビニールによるカバーが滑りやすいことを予測できなかった
- モノ：ビニールでカバーをしていたので滑りやすくなっていた
- 管理：既定の使い方を使用者にきちんと理解してもらえていなかった

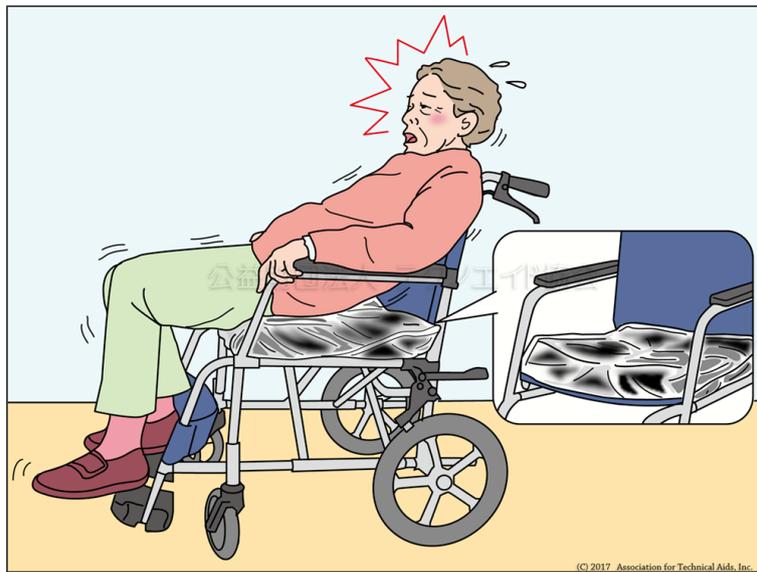
納品後の車いすクッションにビニールでカバーをしていた為に、お尻がすべり、転落しそうになった
