Case : 330

クッションにビニールでカバーをしていた為に、お尻がすべり、転落しそうになる

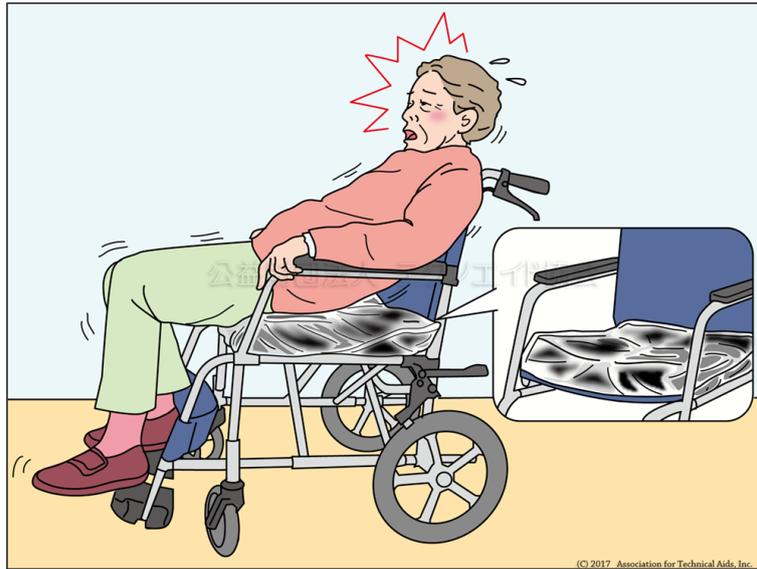
納品後の車いすクッションにビニールでカバーをしていた為に、お尻がすべり、転落しそうになった
