Case : 333

ひざ掛けがキャスターに絡まり、前方に転落しそうになる

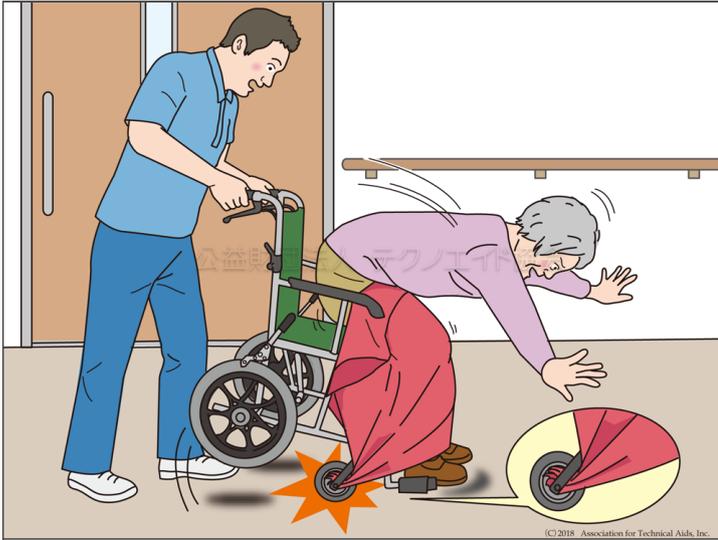
ひざ掛けがキャスターに絡んで車いすが急停止。利用者が前方へ飛ばされるように転落しそうになった。

寒い季節や病気・障害で体温調整がうまくできない人が、ひざ掛け等で防寒対策をする場面はよくあります。介護者も利用者もひざ掛けがずり落ちていることに気が付かなかったために生じてしまいました。また、マフラーが大車輪に絡まるといった事例もあります。キャスターや大車輪に絡まないような予測的な対応が大切です。

- 人：介護者も利用者も、ひざ掛けが絡まる事を予測していなかった
- 人：防寒対策が不十分だった
- モノ：ひざ掛けの固定が不十分だった
- 管理：キャスターに絡まる危険性を指導されていなかった

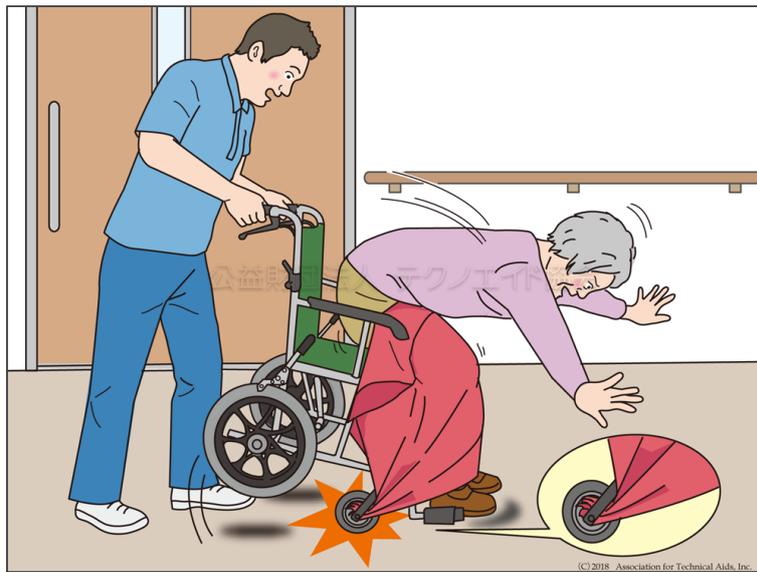
ひざ掛けがキャスターに絡んで車いすが急停止。利用者が前方へ飛ばされるように転落しそうになった。
