Case : 342

便器固定型の手すりの脚部に車いすのキャスターがぶつかり、利用者が転落しそうになる

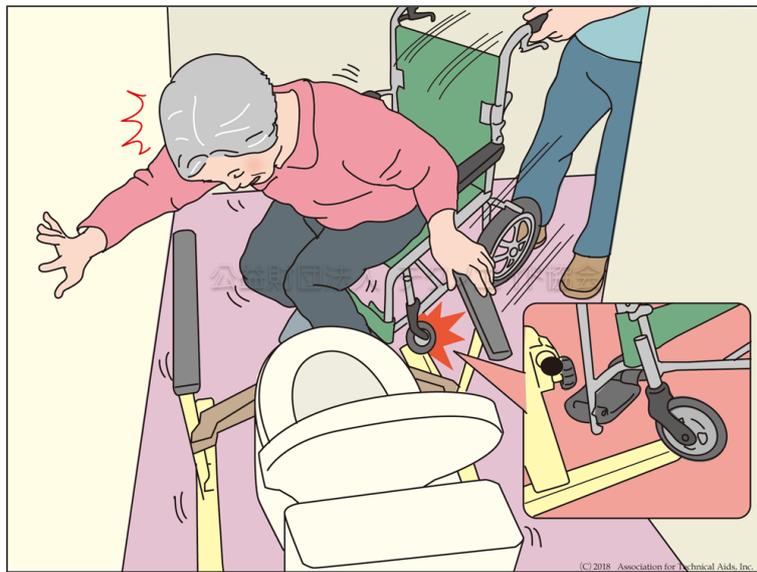
トイレは狭く、借家のため、工事不要の便器固定型の手すりを使用していた。本人は下肢衰弱で円背。家族が操作する簡易車いすに浅く座っていたため、ぶつかった際に転倒しそうになった。
