福祉用具ヒヤリハット 研修教材 (講師用)

Case: 350

移乗の際に、ベッド用グリップに近づきすぎ後方へ転倒しそうになる

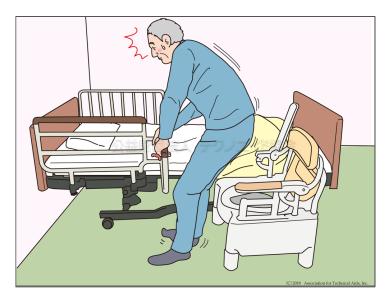
移乗時の立位保持の位置がグリップに近すぎ、支持基底面が狭くなり、後方重心になったため後方へ転倒しそうになった。

人:立位機能が低下していた

人:グリップに接近しすぎて支持基底面が狭くなった

モノ:移乗先の車いすやポータブルトイレの位置が前方すぎた

環境:移乗時の足元スペースがせまくなっていた

管理:マーキングできていなかった

立位機能の低下した要介護者の場合、グリップとの位置関係で、支持基底面の広さが変わり、立位の安定性が変化します。移乗先のポータブルトイレや車いすの位置が近すぎると、両足の間隔が狭くなったり、グリップ寄りになり、不安定になりやすいです。適切な移乗空間を確保できるよう、車いすやポータブルトイレを置く位置は、介護者がわかりやすいようにマーキングしておきましょう。

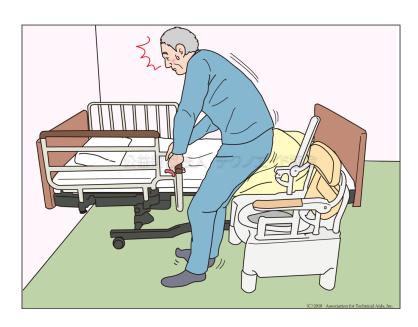
移乗時の立位保持の位置がグリップに近すぎ、支持基底面が狭くなり、後方重心になったため後方へ転倒し そうになった。
