Case : 350

移乗の際に、ベッド用グリップに近づきすぎ後方へ転倒しそうになる

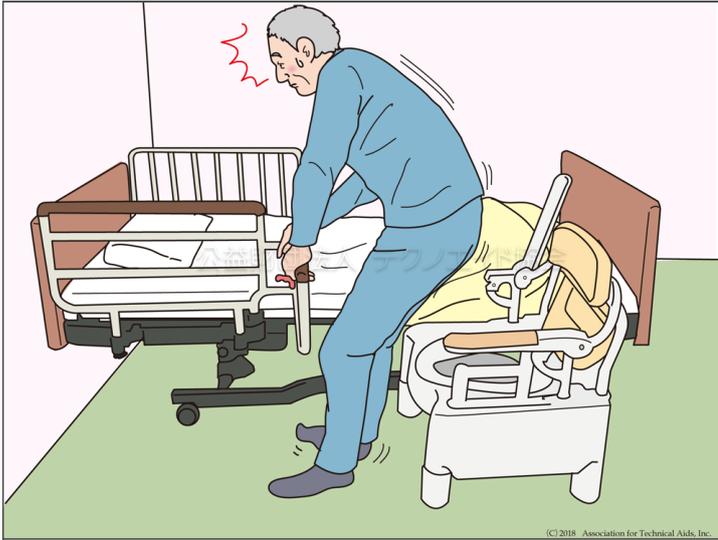
移乗時の立位保持の位置がグリップに近づきすぎ、支持基底面が狭くなり、後方重心になったため後方へ転倒しそうになった。

立位機能の低下した要介護者の場合、グリップとの位置関係で、支持基底面の広さが変わり、立位の安定性が変化します。移乗先のポータブルトイレや車いすの位置が近づくと、両足の間隔が狭くなったり、グリップ寄りになり、不安定になりやすいです。適切な移乗空間を確保できるよう、車いすやポータブルトイレを置く位置は、介護者がわかりやすいようにマーキングしておきましょう。

- 人：立位機能が低下していた
- 人：グリップに接近しすぎて支持基底面が狭くなった
- モノ：移乗先の車いすやポータブルトイレの位置が前方すぎた
- 環境：移乗時の足元スペースがせまくなっていた
- 管理：マーキングできていなかった

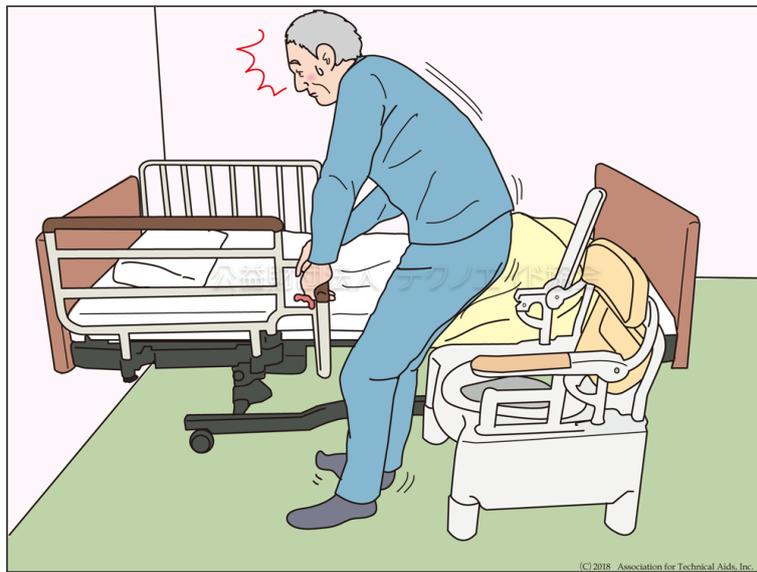
移乗時の立位保持の位置がグリップに近づきすぎ、支持基底面が狭くなり、後方重心になったため後方へ転倒しそうになった。
