Case : 355

寝返りをした際にサイドレールを乗り越え転落しそうになる

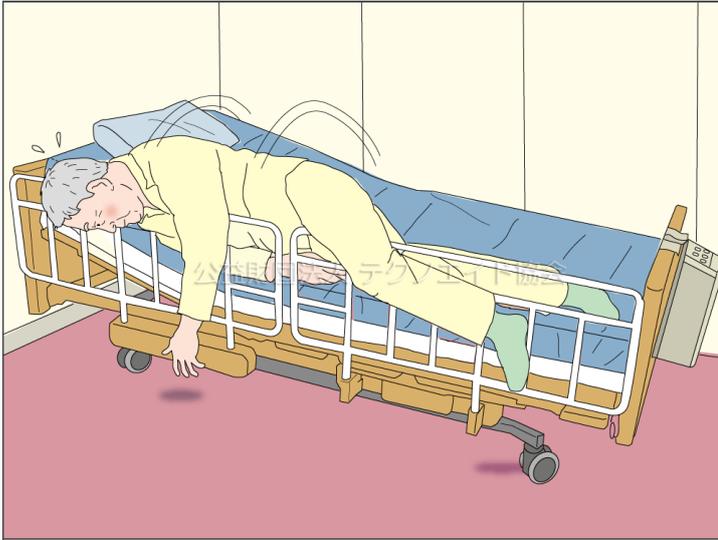
マットレスとエアマットの間違った重ね使いのために、ベッド柵を越えて利用者が転落しそうになった

マットレスとエアマットの間違った重ね使いのために、ベッド柵を越えて利用者が転落しそうになった事例です。エアマットには、マットレスの上に重ねて使うオーバーレイタイプとマットレスなしで使うリプレイスタイプがあります。また、ベッド柵もマットレスの厚みに合わせた高いタイプもあり、それらの選定がうまくできていなかったことが原因です。

- 人：危険を予見せず、背上げをしたままにしていた
- 人：リプレイスタイプのエアマットを重ね使いしないことを知らなかった
- モノ：ベッド柵の高さの選定ができていなかった
- 管理：マットレスやベッド柵の正しい使い方の指導がされていなかった

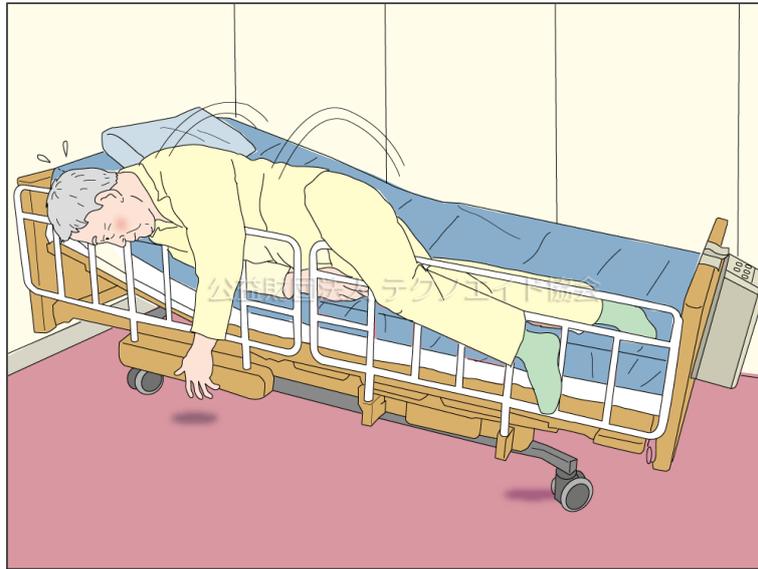
マットレスとエアマットの間違った重ね使いのために、ベッド柵を越えて利用者が転落しそうになった
