Case : 356

立ち上がる際にブレーキのロックが解除され転倒しそうになる

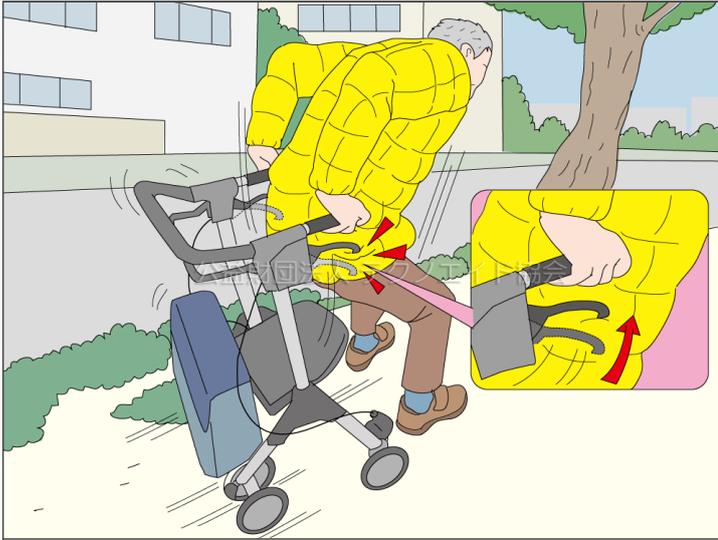
歩行車から立ち上がろうとして腰がブレーキにあたり、ロックが解除され、ふらつき転倒しそうになった

歩行車で座って休憩した後、立ち上がろうとして腰がブレーキにあたり、ロックが解除されてふらついてしまった事例です。歩行器の幅が狭い場合や、利用者がふくよかな場合、冬季で着ぶくれている場合などに、ブレーキレバーに引っかかりやすくなります。利用者がブレーキが外れる可能性を理解した上で、慎重に動作をする習慣が必要です。

- 人：歩行車の幅が狭く、腰がブレーキに触ってしまった
- 人：リスクを予測して選定できなかった
- モノ：歩行車の幅が狭く、ブレーキレバーが引っ掛かりやすい
- 管理：導入の際の使用上の注意喚起が不十分だった

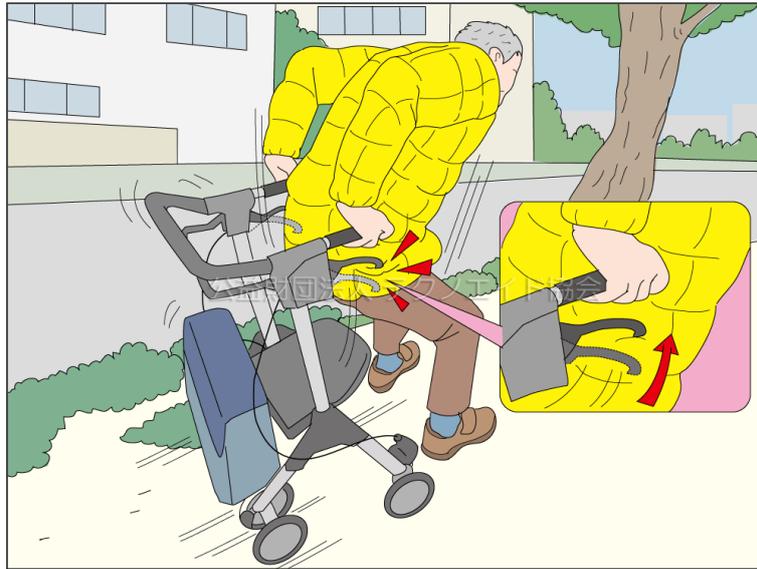
歩行車から立ち上がろうとして腰がブレーキにあたり、ロックが解除され、ふらつき転倒しそうになった
