Case : 363

廊下に置いた荷物の横を通り抜けようとして歩行車ごと転びそうになる

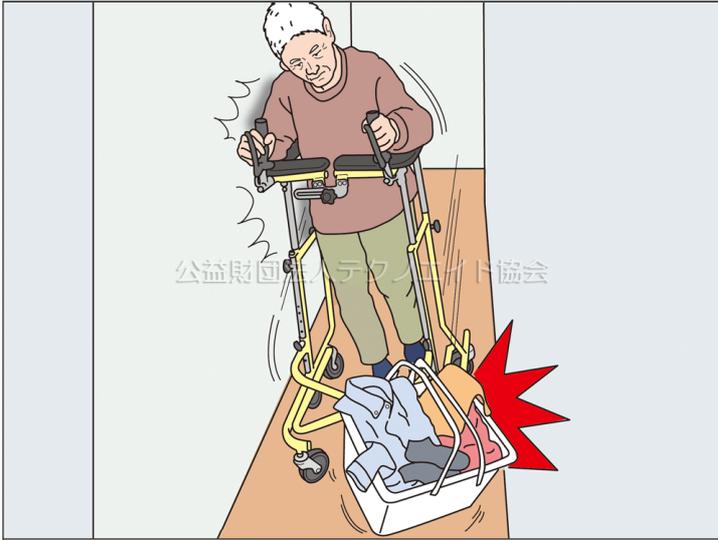
家族が何気なく置いてしまった洗濯かごの横を強引に通り抜けようとしてバランスを崩した

「ついうっかり」ということかもしれないと思いますが、動線上に障害となる荷物を置かない配慮が大切です。危険の回避ができない理由は、性格からくるものもありますが、認知機能の低下から先に進むことに執着して、障害物回避のための適切な判断ができない場合もあります。

人：障害物回避の判断能力が低下していた人：強引に通り抜けようとするなどとは思っていなかった環境：洗濯かごを一時的に置いておく場所がなかった環境：荷物の整理整頓ができていなかった

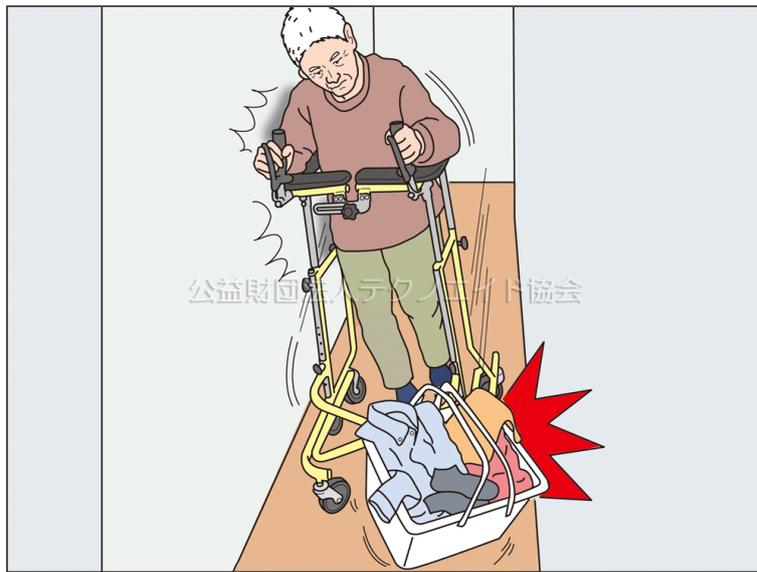
家族が何気なく置いてしまった洗濯かごの横を強引に通り抜けようとしてバランスを崩した
