Case : 365

こたつ布団が歩行器の車輪に絡まり転びそうになる

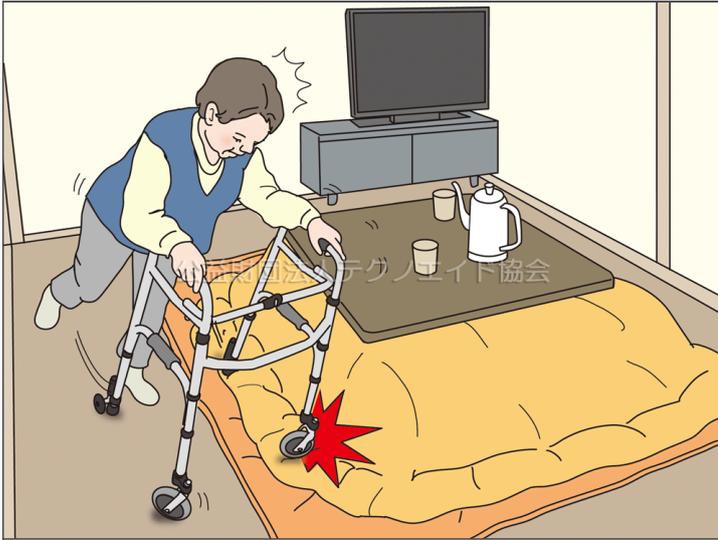
歩行器で移動するときに、こたつ布団に車輪が絡まり、転倒しそうになった

こたつ布団に限らず、座布団や床敷きなども車輪に絡まりやすく、注意が必要です。生活する環境は季節で異なることがあり、夏に納品された歩行器では、冬にはこたつなどの使用環境の変化により、通行に十分な広さがなく危険が増している状況を想定されていない可能性もあります。

- 人：車輪がこたつ布団に絡まる危険性を認識していなかった
- モノ：キャスターが大きめで、こたつ布団の上でもなんとか走行できた
- 環境：こたつ布団と床面の色合いが似ていた
- 環境：モコモコの布団だった
- 管理：歩行器を導入した時が夏だったので、冬の環境を考えなかった

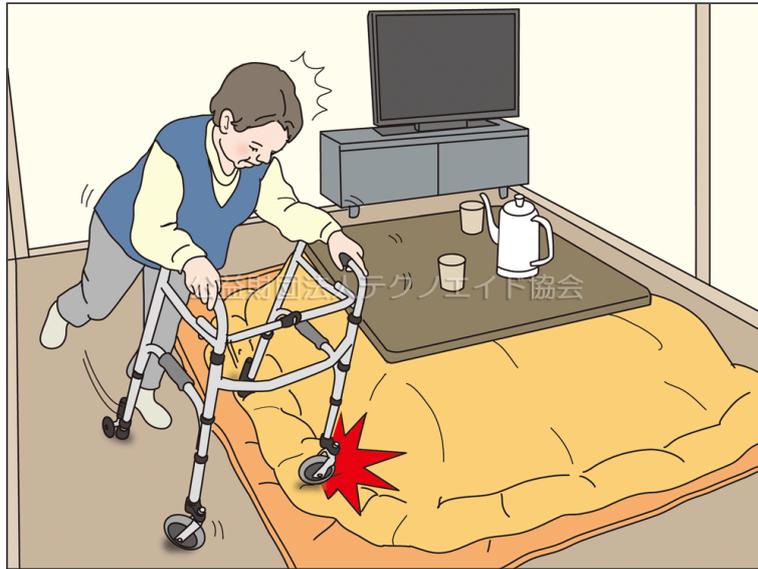
歩行器で移動するときに、こたつ布団に車輪が絡まり、転倒しそうになった
