Case : 365

こたつ布団が歩行器の車輪に絡まり転びそうになる

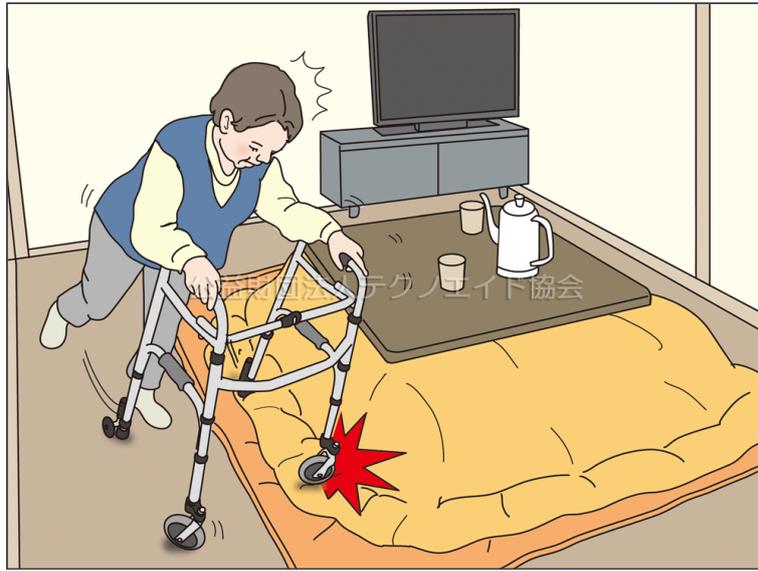
歩行器で移動するときに、こたつ布団に車輪が絡まり、転倒しそうになった
