Case : 367

ベッドのキャスターが電源コードを踏みつけていることに気が付かず、火災になりそうになる

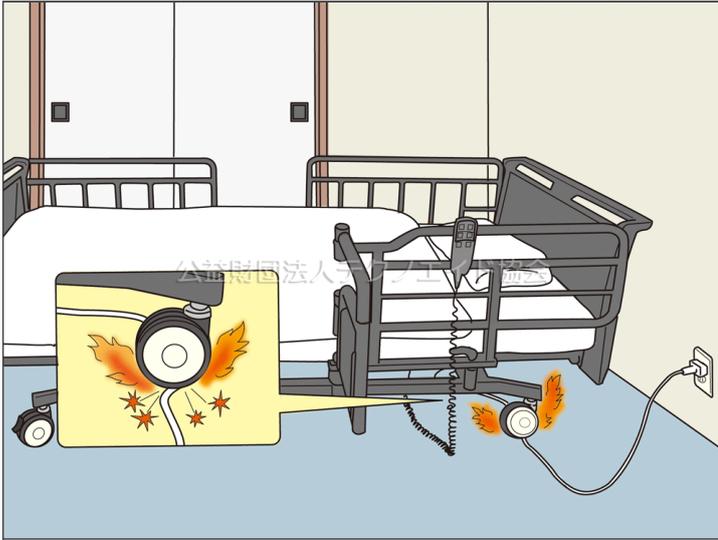
掃除のためにベッドを動かした際、電源コードを踏みつけていることに気が付かず、そのまま放置してしまった

電源コードへの圧迫や無理な力は、電気の流れを妨げ火災の原因となります。掃除などでベッドを移動するときは、電源コードの踏みつけに注意します。ベッド移動が頻繁に行われる場合には、コンセントの位置やコードの取り回しなどにも工夫が必要です。コードの変形や傷を確認した時には、いったん使用を中断し、メーカーや納品した事業者に連絡しましょう。

人：コードを踏みつけていることの危険性を理解していなかった

モノ：コードをガードするモールなどが設置されていなかった

環境：コンセントが近くになかった

管理：ベッドを移動する際に、コードを踏みつけていないかどうかの確認をする指示がなされていなかった

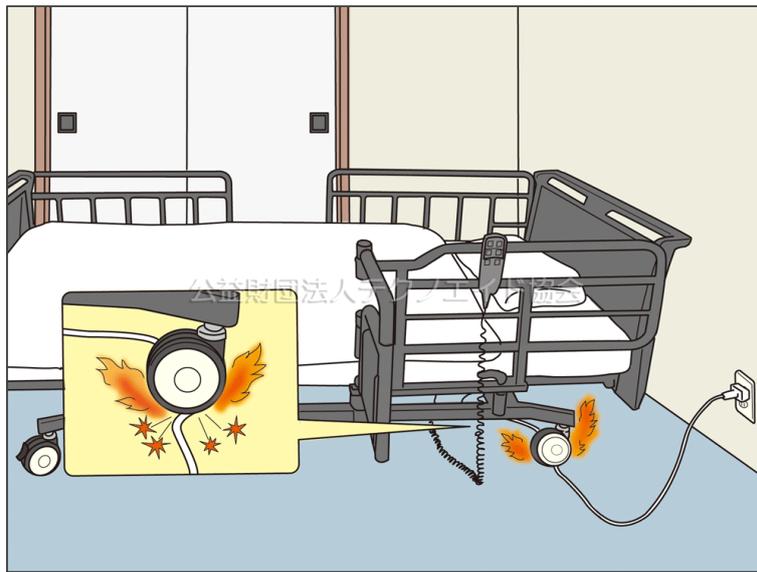
掃除のためにベッドを動かした際、電源コードを踏みつけていることに気が付かず、そのまま放置してしまった
