Case : 368

背上げ不良姿勢で食事介助を行い、誤嚥しそうになる

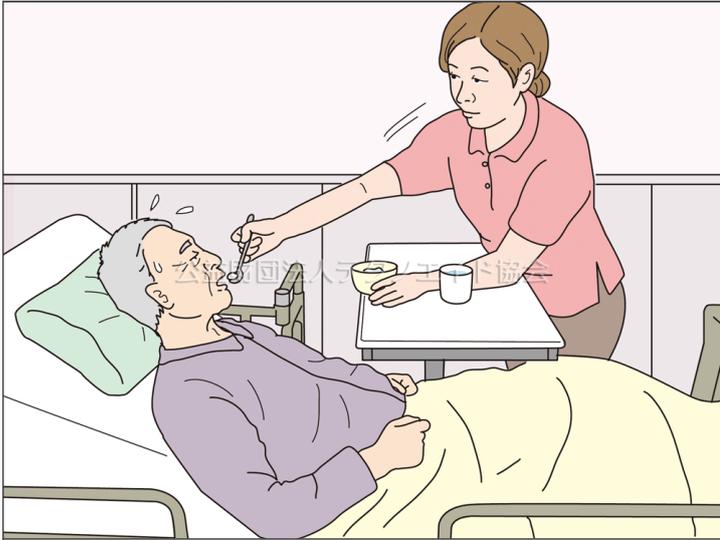
脚側に滑り落ちた不良姿勢のまま、ベッド上での食事介助をしまい、誤嚥しそうになった

不良な姿勢は誤嚥の大きな原因となります。特にベッドの機能のみでの背上げ姿勢では頭をしっかりと起こすことができず、誤嚥しやすい姿勢になります。できるだけベッドから離れて食事をするのが大切ですが、やむを得ずベッド上での食事介助となる場合には、背を上げる前に寝ている位置を調整し、膝を先に上げて身体が脚側にずり落ちないように操作をした上で、肩から頭部にかけてクッションを入れるなど、適切な姿勢づくりにも配慮しましょう。

- 人：姿勢が悪いと誤嚥のリスクが高まることの認識が少なかった
- 人：枕やクッションで適切な姿勢を作る知識がなかった
- モノ：膝上げのできないベッドだった
- 環境：スタッフが少なく、時間に余裕がなかった
- 管理：食事介助の研修が行われていなかった

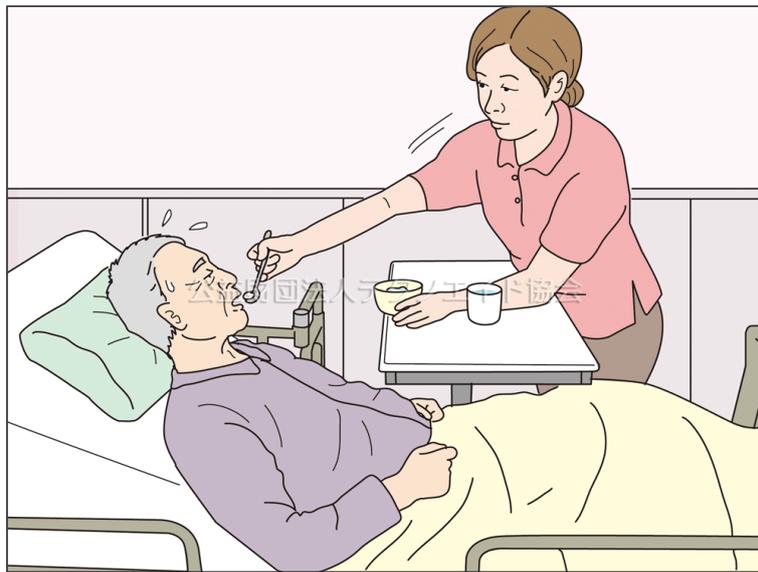
脚側に滑り落ちた不良姿勢のまま、ベッド上での食事介助をしてしまい、誤嚥しそうになった
