Case : 370

踏切で脱輪してしまい、列車にはねられそうになる

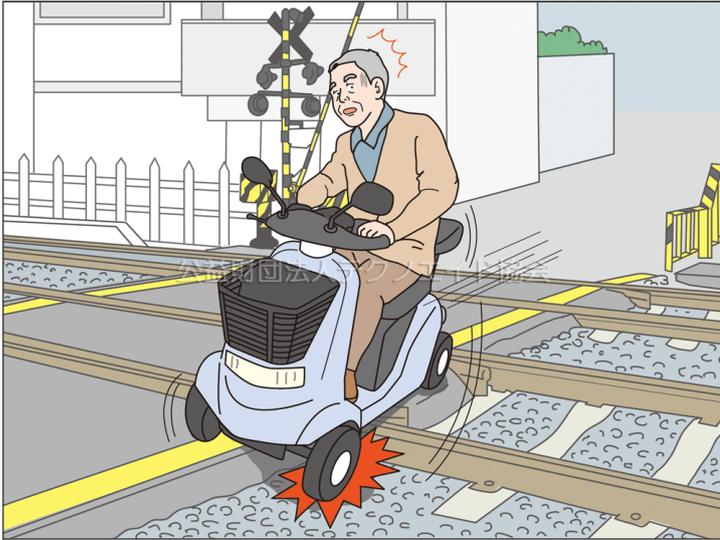
狭い踏切内で対向車を避けようとした際に運転を誤り、脱輪してしまった

ハンドル型電動車いすの踏切内での事故は多く、列車にはねられて死亡につながる事例も報告されています。脱輪するとモーターの力だけで脱出することは不可能です。行動範囲を拡げる便利な福祉用具ではありますが、利用者の操作能力に加え、危険を予測し回避する判断力も求められます。また、狭い踏切など行動範囲の中での危険箇所は利用の前にあらかじめ把握し、安全に操作ができるか、または迂回路を探すなどの対応をしておくことが大切です。

- 人：脱輪など緊急時に手動操作に切り替える方法を覚えていなかった
- 人：運転技術が未熟だった
- 人：危険回避の判断能力の低下があった
- モノ：車いすの形状から路肩が死角になって見えづかった
- 環境：車通りの多い踏切だった
- 管理：使用する環境を前提とした注意喚起や説明が不足していた

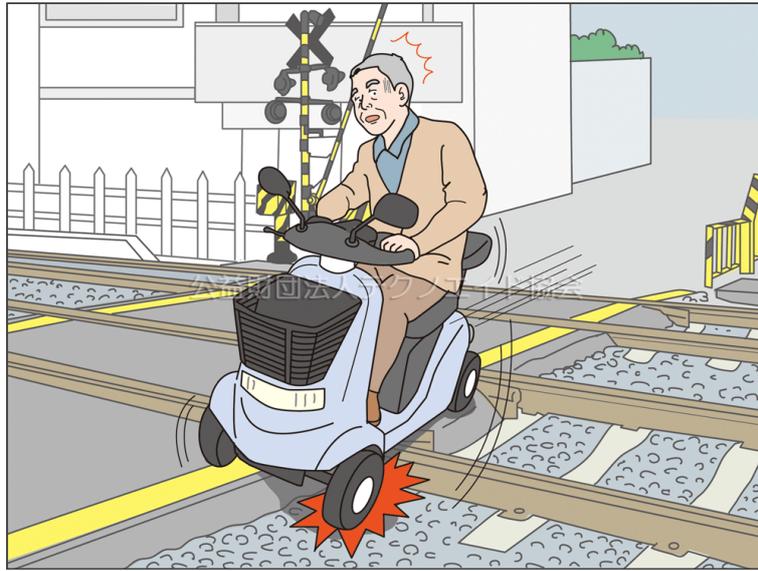
狭い踏切内で対向車を避けようとした際に運転を誤り、脱輪してしまった
