Case : 371

砂利道に入ってしまう、動かなくなる

歩行支援ロボットである電動アシスト歩行車で砂利道に侵入してしまい、立ち往生してしまった

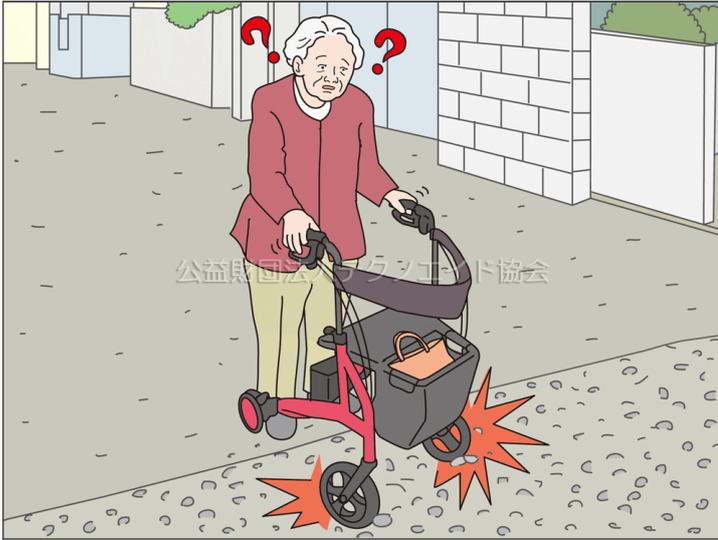
電動アシスト機能の付いた歩行車は、車体の傾斜等をセンサーで判断し、危険な状況では動作を停止することがあります。多くの機種で、砂利道などの不整地では車体が不安定になることから使用が禁止されています。また、段差を降りる際の傾斜では、歩行車のセンサーは下り坂と認識してブレーキをかけた後進させたりすることがあります。制御の自動化が進んだ福祉用具では、時として利用者の意に反する挙動や反応をすることがあり、そのような特性への理解や提供時の注意喚起はとても重要です。

- 人：不整地では利用できないということを、理解していなかった
- モノ：不整地での使用には適さない歩行車であった
- モノ：不整地の利用について、マニュアルでの注意喚起がわかりにくかった
- 管理：使用する環境を前提とした注意喚起や説明が不足していた

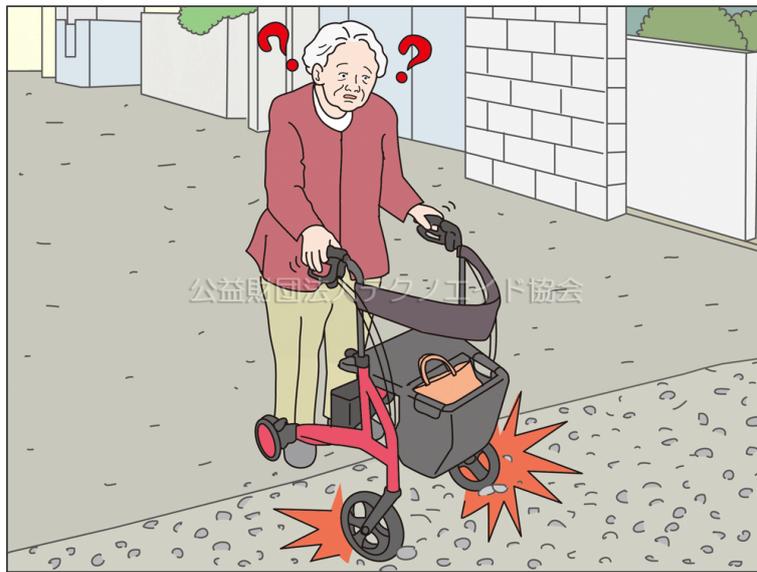
歩行支援ロボットである電動アシスト歩行車で砂利道に侵入してしまい、立ち往生してしまった
