Case : 372

降りた乗客の杖がドアに挟まったまま、バスが走りだしそうになった

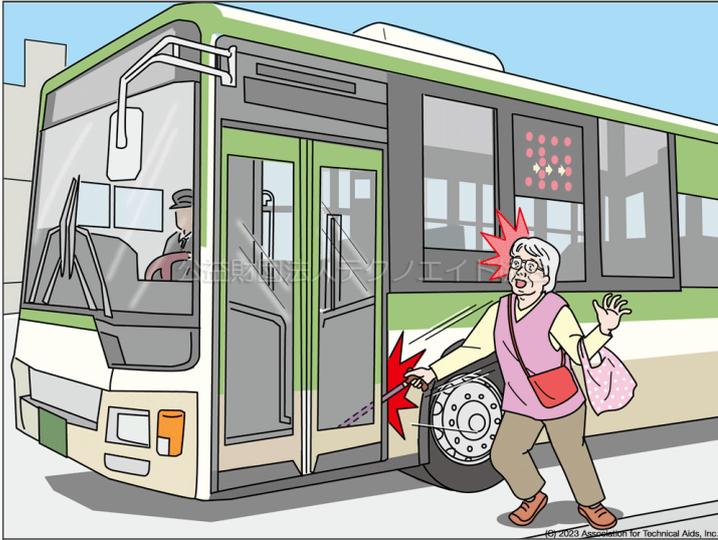
バス停で降車した乗客の杖が扉に挟まったことに運転手が気付かず、発進しそうになる

電車やバスのドアには異物の挟み込みを検知する機能が備わっていることが一般的ですが、杖や腕のような細いものだと検知しないこともあります。特に路線バスは高齢者の利用も多く、乗降に時間がかかることから、挟まれ事故が発生しやすいと考えられ、十分な乗降時間の確保やドア開閉前の目視確認などの配慮が望まれます。

- 人：（運転手）人が完全に降りたのが確認できたので、発進しても大丈夫だと思った
- 人：（利用者）歩行が不安定で、素早い乗り降りができなかった
- モノ：バスの安全装置は、挟まれる異物が細いと検知できなかった
- 環境：渋滞で遅れがちな運行状況だった
- 管理：人が降りても杖やカバンなどがはさまれている可能性があることの注意喚起が足りなかった

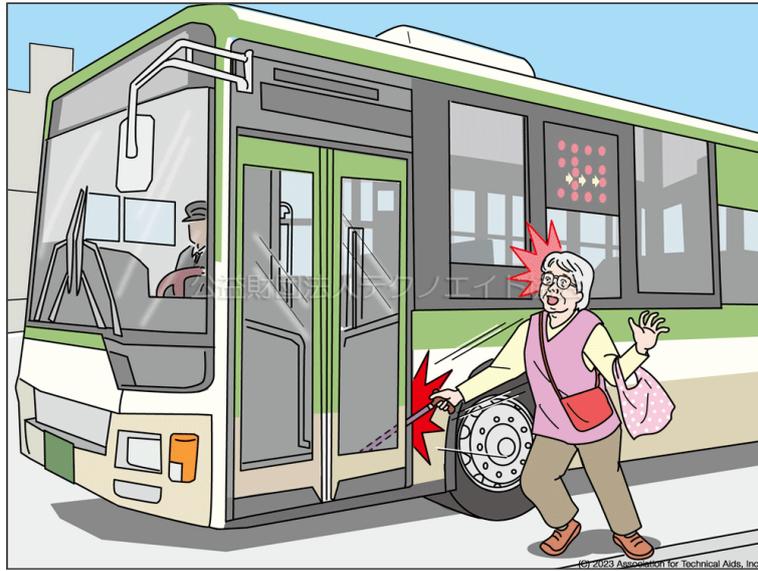
バス停で降車した乗客の杖が扉に挟まったことに運転手が気付かず、発進しそうになる
