Case : 389

車いすでエスカレーター利用中、転落しそうになる

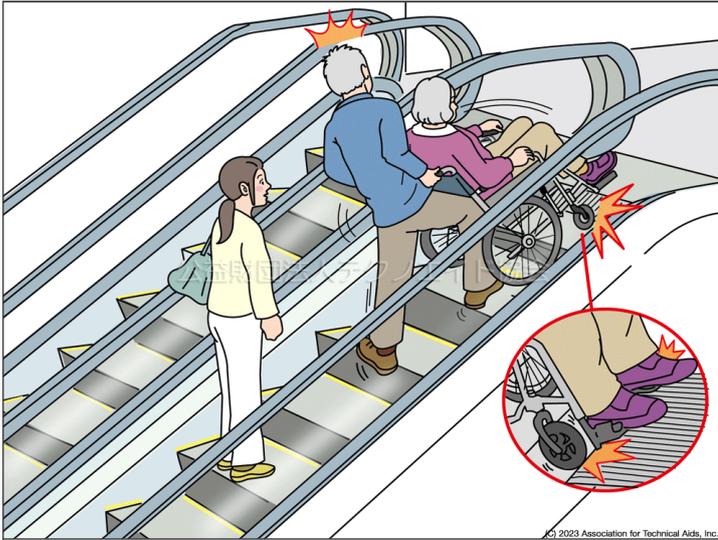
エスカレーターで上階へ移動する際、降り口の段差に車いすのキャスターが引っ掛けてしまい後ろにいた介護者ごと後方に転落しそうになる

一般的なエスカレーターは車いすでの利用を想定しておらず、上階のステップとフロアの段差部分で立ち往生し、介助者だけではなく後ろから登ってくる人を巻き込む事故につながりかねません。事前に移動ルートを調べるなどしてエレベーターなど安全な移動手段を選びましょう。エレベーターの無いルートの場合、施設の管理者に相談するなどの対応も検討するとよいかもしれません。

- 人：車いす利用でもエスカレーターが利用できると思っていた
- モノ：小さな段差でも引っ掛りやすい仕様の車いすだった
- 環境：エレベーターなどより安全な移動手段が周囲になかった
- 管理：エスカレーターを車いすで利用しようとする人がいることを想定していなかった
- 管理：車いすでの利用を禁止する表示が無かった

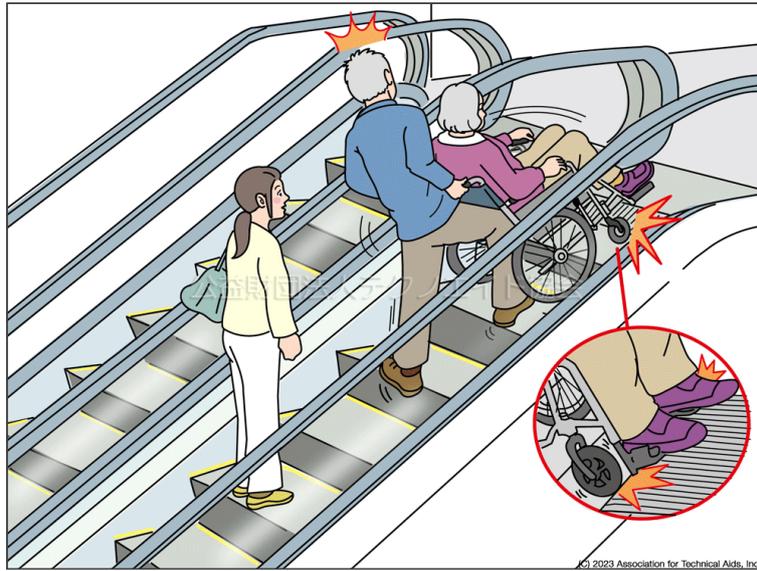
エスカレーターで上階へ移動する際、降り口の段差に車いすのキャスターが引っ掛けてしまい後ろにいた介護者ごと後方に転落しそうになる
