Case : 390

ベッドの移動でコンセントが変形し、火災になりそうになる

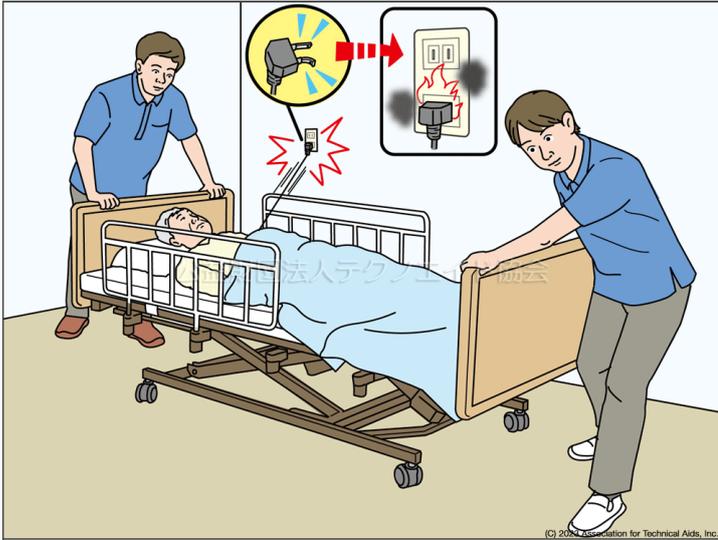
電源プラグが変形していることには気づいていたが、放置していたら発煙し火災になりそうになった。

ベッドの移動だけではなく、介助者が電源コードに足を引っ掛けてしまうなどで電源プラグに無理な力がかると破損や変形が起き、発煙、発火や火災につながる可能性があります。日頃から変形がないか点検することも重要ですが、配線の工夫や、頻繁に起こる不注意では、注意喚起の表示をするなどの対応をすべきです。変形を発見したら使用を中止するなど取扱説明書の指示に従いましょう。

- 人：ベッドを移動する際にコンセントを外し忘れてしまうことがあった
- 人：電源プラグの変形くらいでは大事にはならないと思っていた
- モノ：電源コードが短く、少しの移動でも電源プラグに力が加わっていた
- 環境：コンセントの位置が見えづらかった
- 管理：日常的に外し忘れがあったが、注意喚起をしなかった。

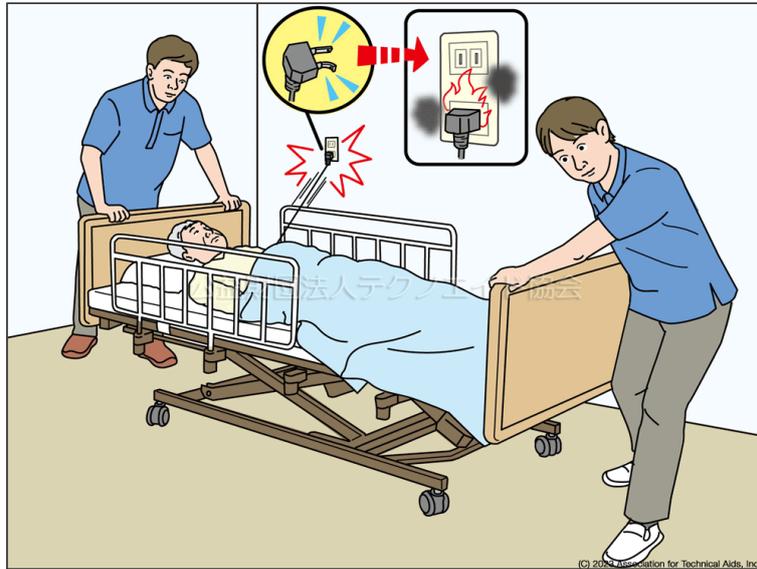
電源プラグが変形していることには気づいていたが、放置していたら発煙し火災になりそうになった。
