Case : 398

福祉車両の回転リフト式の助手席を下す際、腕が挟まり怪我をしそうになる

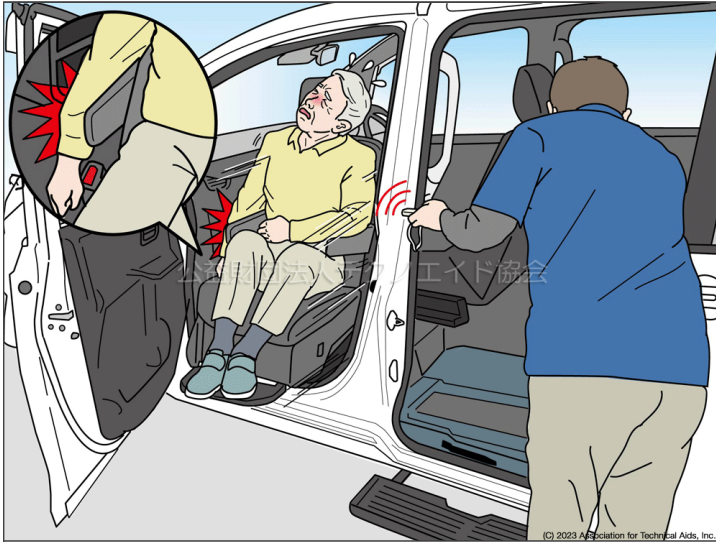
助手席が回転リフト式になっている福祉車両で、後席の荷物を取り出そうと目を離しながら操作してしまい、右前腕がダッシュボードとひじ掛けの間に挟まり怪我をしそうになってしまう

福祉車両で起こりやすいヒヤリハットのひとつです。座席を動かす前に必ず腕をひじ掛けの内側に入れることが求められますが、本人任せにせず「声掛け」や「確認」が必要です。また途中で腕を出してしまうことも考えられるので、操作中は動きから目を離さないことが大切です。異物を挟み込むと自動停止する安全装置が備えてあるとはいえ、皮膚の弱い高齢者等では怪我につながりかねない危険な事象です。

- 人：腕をひじ掛けの内側に入れるよう声掛けをしなかった
- 人：時間に遅れ慌てていた
- モノ：離れていても操作できるワイヤレスリモコン式だった
- 管理：送迎の時間に余裕がない運行計画であった

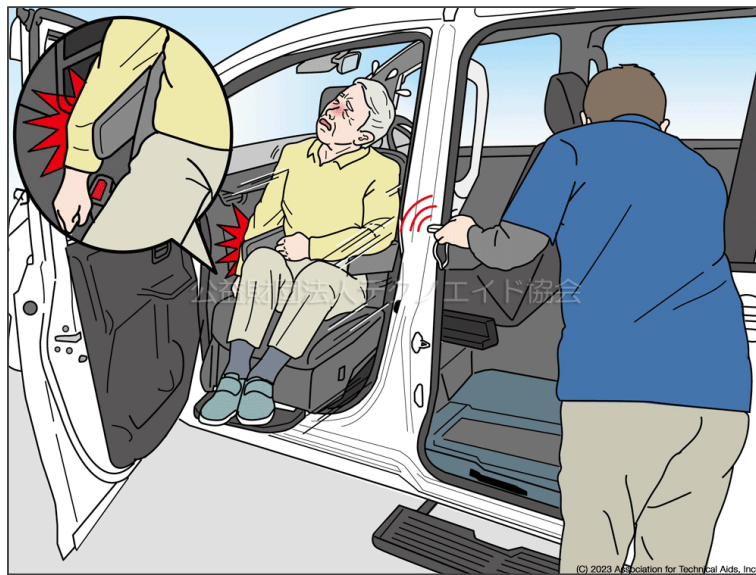
助手席が回転リフト式になっている福祉車両で、後席の荷物を取り出そうと目を離しながら操作してしまい、右前腕がダッシュボードとひじ掛けの間に挟まり怪我をしそうになってしまう
