Case : 407

歩行器を手すり代わりに立たせていたら、ブレーキがかかっておらず転びそうになった

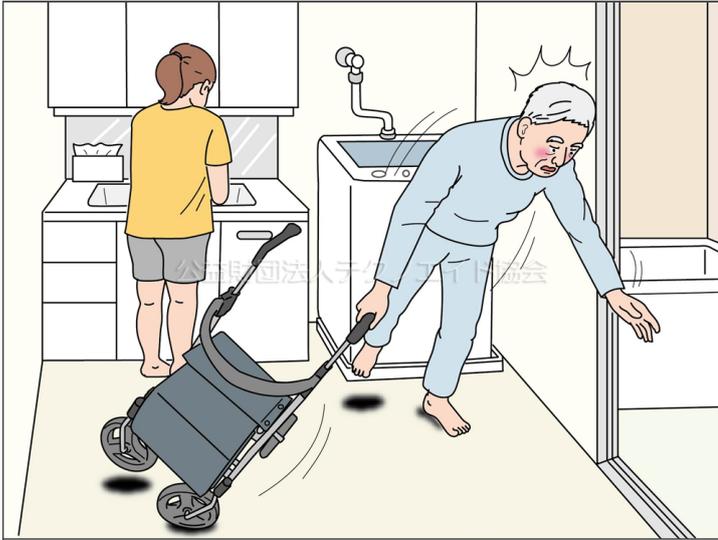
入浴後、歩行器を手すり代わりに頼らせて目を離したところ、ブレーキがかかっていなかったため転倒しそうになった

入浴後で疲れがあったことも考えられます。立たせたまま髪の手入れなどを行うなどのときも同様ですが、たとえブレーキを確認していても歩行器を手すり代わりにすることはやめ、椅子を用意しましょう。やむを得ず立ったままの姿勢でケアをする際には手すりを利用し、また目を離さないなど作業手順を考慮しましょう。

- 人：いつもの手順だったので、ブレーキにも特段の注意を払わなかった
- 環境：脱衣室が狭く、椅子を用意することができなかった
- 管理：作業手順を検討したことがなかった

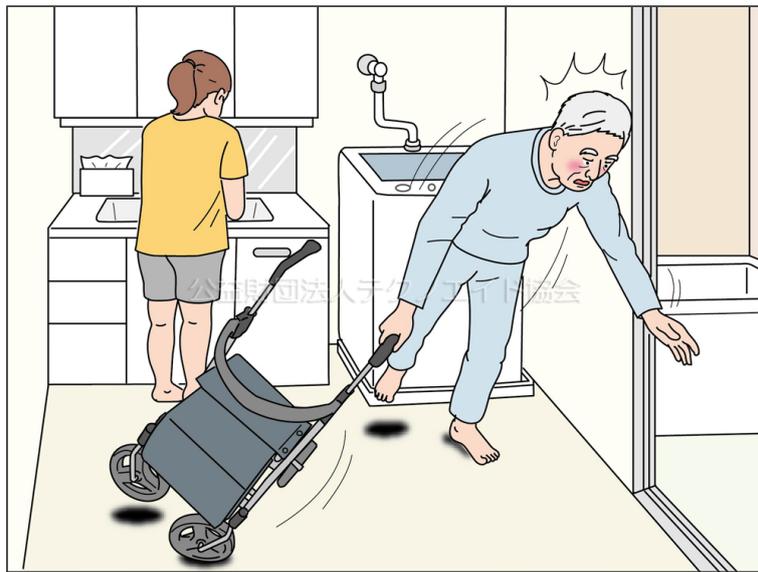
入浴後、歩行器を手すり代わりに頼らせて目を離したところ、ブレーキがかかっていなかったため転倒しそうになった
